# Tilstandsrapport

Fritidsbolig

Knabevegen 917, 4473 KVINLOG

Befaringsdato: 28.04.2025

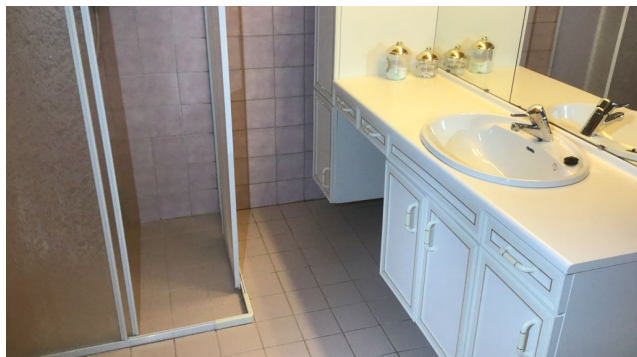
KJELLER > BAD

Badet har innredning med nedfelt servant, toalett, dusjhjørne

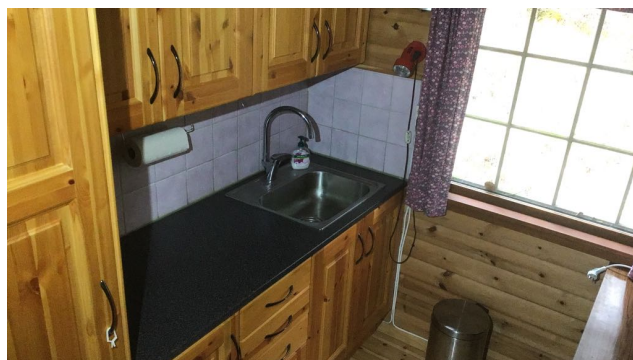
## ETASJE > STUE/KJØKKEN

Det ble ikke registrert lekkasjevarsler og komfyrvakt på kjøkkenet.

Kjøkkenet har normal slitasje alder tatt i betrakt

- Mekanisk avtrekk bør etableres.
