Knabevegen 917, 4473 KVINLOG

**Lindfjell - Spennende hytte med  
stor tomt, anneks og garasje!**

Fritidsbolig  
Knabevegen 917, 4473 KVINLOG  
KVINESDAL kommune  
gnr. 184, bnr. 55

Befaringsdato: 28.04.2025    Rapportdato: 05.05.2025    Oppdragsnr.: 20755-1272    Referansenummer: OV7115  
Autorisert foretak: KE Takst AS    Sertifisert Takstingeniør: Karl Henry Englund    Vår ref:

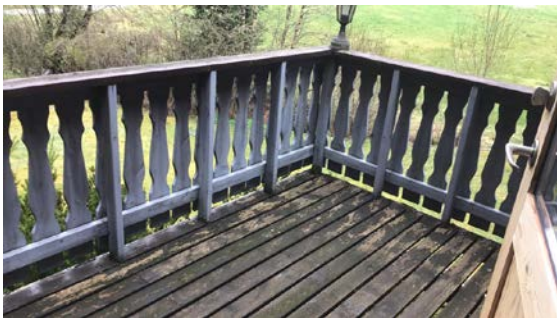
Balkonger, terrasser og rom under balkonger:  
Vurdering av avvik:  
• Rekkverket er for lavt i forhold til dagens krav til rekkverkshøyder.  
Konsekvens/tiltak  
• Det er ikke krav om utbedring av rekkverkshøyde opp til dagens forskriftskrav.

- Det er ikke krav om utbedring av rekkverkshøyde opp til dagens forskriftskrav.

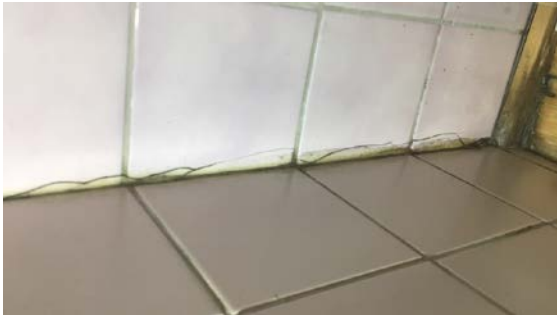
Våtrom > Kjeller > Bad > Overflater vegger og himling:  
Vurdering av avvik:  
• Det er avvik:  
-Det er uegnede materialer i våtsoner  
-Det mangler oppkant langs gulv av fliser/membran som vil øke faren for fukt skader inn i konstruksjonen.  
Konsekvens/tiltak  
• Tiltak:  
-Membran/tettesjikt må legges  
-Det må gjøres tiltak på avvikene som er registrert

sprekte fliser i nedkant

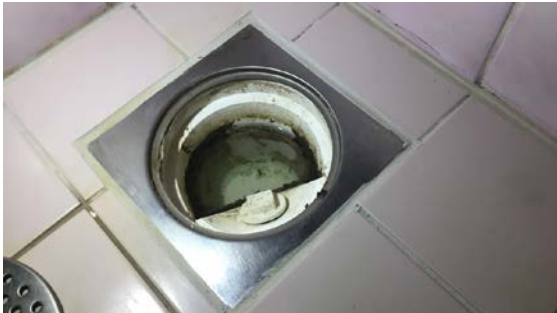
Mangler oppkant langs vegger og under dør

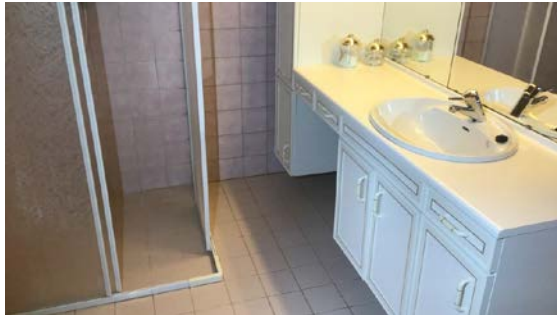
### KJELLER > BAD

#### TG 2 Ventilasjon

Hulltaking er ikke foretatt da det ikke er fysisk mulig pga tilliggende konstruksjoner har vegger av mur og mot vaskerom.  
Det er utført fukt søk med fuktindikator uten å påvise unormale forhold.  
Viktig å holde konstruksjonen under oppsyn da oppbyggingen av badet er mangelfull

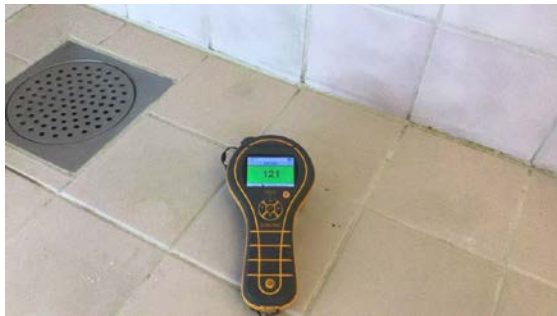
### KJELLER > VASKEROM

- Det er avvik:
- Det er områder ved vask med ikke fuktbestandige materialer i våtsonen,

- Det er påvist at flisfuger har riss/sprekker.
- Krav til fall er ikke oppfylt og gulvet er tilnærmet flatt (har ikke mot fall).

- Det må gjøres nærmere undersøkelser. Manglende membran/tettesjikt medfører risiko for lekkasjer og fukt i konstruksjonen.

Det må gjøres tiltak for å lukke avviket.

Vær oppmerksom ved bruk. For å få tilstandsgrad 0 eller 1 må gulvet bygges om, for å få riktig fall til sluk. Det vil imidlertid sjelden være økonomisk rasjonelt som et enkeltstående tiltak. Ved en eventuell renovering, påse at badet bygges med riktig fall til sluk.  
Rommet har OK bruksverdi men man kan ikke gå god for løsninger ved evt lekkasje/vannsl. Vurder modernisering.

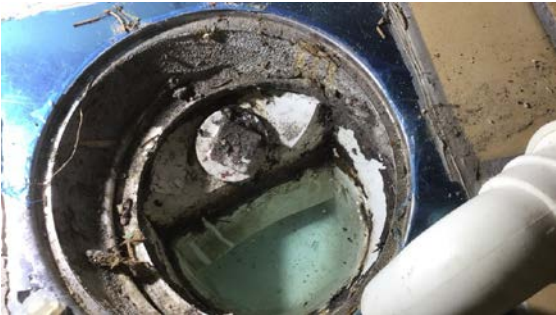
### KJELLER > VASKEROM

Hulltaking er ikke foretatt da det ikke er fysisk mulig pga tilliggende konstruksjoner har vegger av mur og mot bad. Det er utført fukt søk med fuktindikator med påvisete unormale forhold i murvegg

Det er registrert symptom på fukt i nedre del av grunnmur i bod

Det må gjøres videre undersøkelser av avviket og tiltak kan ikke utelukkes
