Tilstandsrapport

Tomannsbolig

Steinbekklia 83, 3684 NOTODDEN

Befaringsdato: 09.03.2026

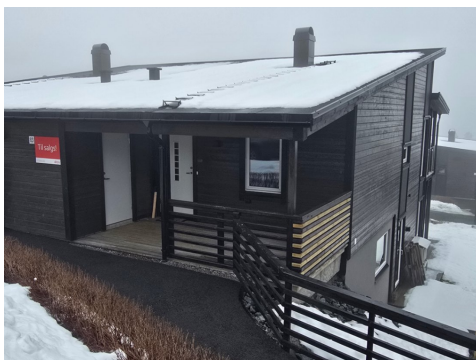
Siden taket (takkonstruksjon, taktekking og skorstein) kun er observert fra takfot i stige, er vurderingen begrenset av dette. Det er ikke sikkerhetsmessig forsvarlig å bevege seg ut på taket. Selv om det ikke er avdekket skader under befaringen, betyr ikke dette at det ikke foreligger skader som en besiktigelse på taket kan avdekke. Vær oppmerksom på denne risikoen. En undersøkelse på taket kan utføres av en fagperson under tilstrekkelige sikkerhetsforhold.

Taktekkingen er vurdert ut fra alder. Det var dels snødekket tak på befaringesdagen.

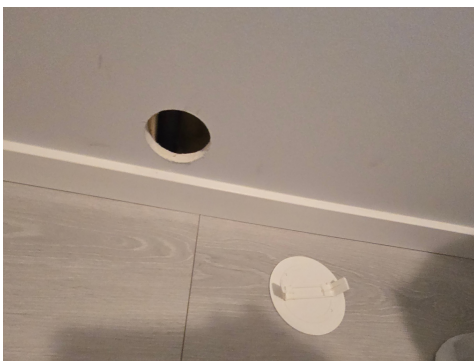
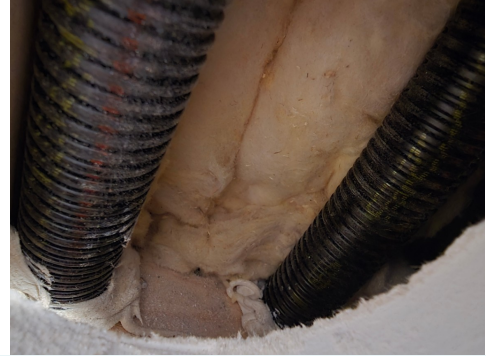
Hulltaking er foretatt uten å påvise unormale forhold. Hulltaking er foretatt ved/i bod mot dusjsone. Fuktkvotemåling (vekt%) i konstruksjonen ble målt til 0.

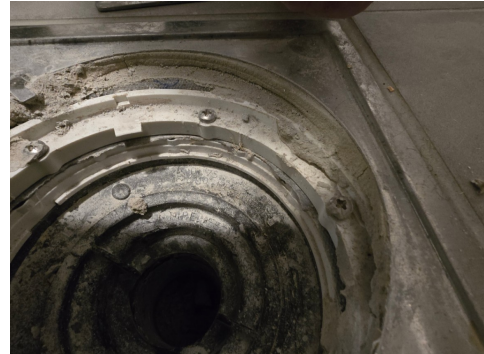
Hulltaking er foretatt uten å påvise unormale forhold. Hulltaking er foretatt ved/i under tapp. Fuktkvotemåling (vekt%) i konstruksjonen ble målt til 0.

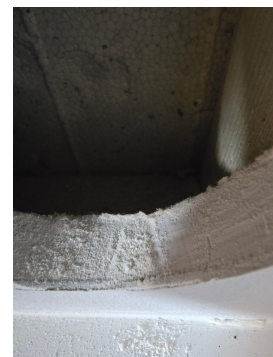
Hulltaking er foretatt uten å påvise unormale forhold. Hulltaking er foretatt ved/i bod. Fuktkvotemåling (vekt%) i konstruksjonen ble målt til 0.

Hulltakinger foretatt av annen takstmann i 2025.

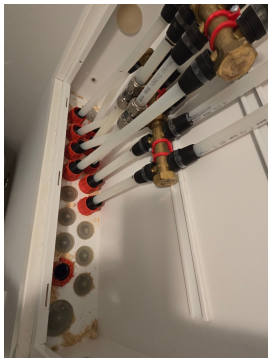
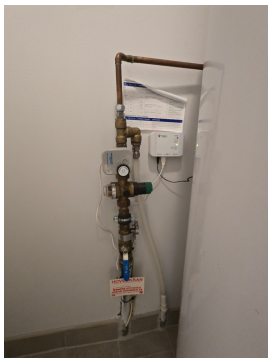
Innvendige vannledninger er av plast (rør i rør). Det er besikttet i rørskap.

Stoppekran er plassert på vaskerom.

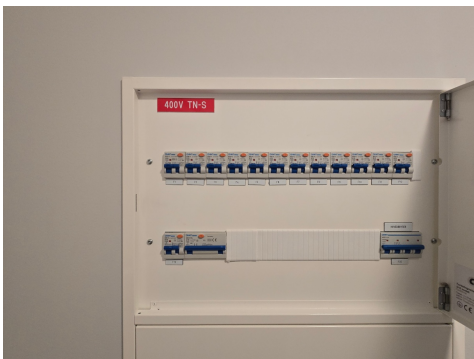
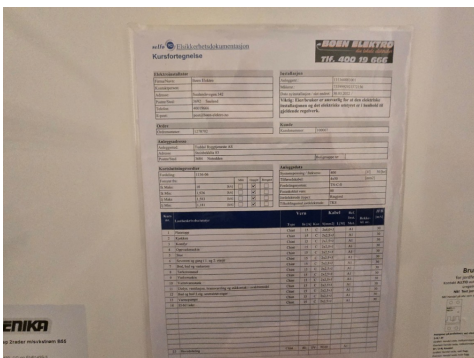
Sikringskap i bod i 1. etg.

Det er nytt anlegg fra byggeår. Boligen har oppgradert el-anlegg med flere stikk og downlights.
