# Tilstandsrapport

Boligbygg med flere boenheter

Mjåtveitmarka 34 F, 5918 FREKHAUG

Befaringsdato: 14.11.2025

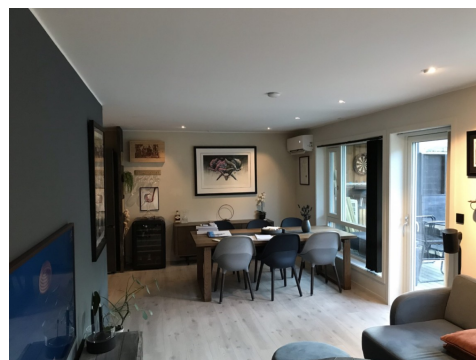
### ! TG 1 Overflater

Gulvene består av laminat i stue, parkett på soverom, gulvbelegg i bod/teknisk rom og fliser i gang, tilpasset etter rommenes funksjon. Veggene har malte plater med farger etter bruken av rommene. Innvendige tak har malte plater med en kombinasjon av spotter og taklamper som belysning. Soverommene har garderobeskap. Det er fliser med varmekabler i gangen.

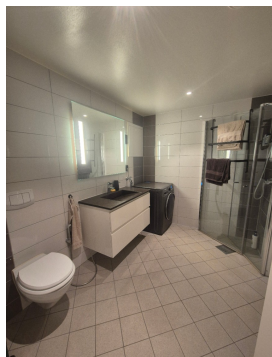
## 1.ETASJE > BAD/VASKEROM: 6M<sup>2</sup>

- Det er ikke påvist tilfredsstillende løsning for å synliggjøre lekkasje fra innebygget sistene.
- Det er påvist skader på innredning.

Det mangler dreneringshull fra veggmontert toalettet. Skuffer er begynt å svulme opp i kantene av fuktighet. Det har ikke vært dusjdører før i 2025 på badet.

- Uten dreneringsløsning/lekkasjesikring kan lekkasjer pågå over lang tid uten å bli oppdaget. Dette kan føre til omfattende fuktskader i omkringliggende byggematerialer.
- Det må gjøres tiltak for å lukke avviket.

Baderomsinnredning er levert av HTH så det kan være muligheter å få tak i nye fronter. Det mangler dreneringshull under veggmontert toalett, konsekvensen kan bli at lekkasjen får pågå uten å bli oppdaget som igjen kan påvirke andre konstruksjoner.

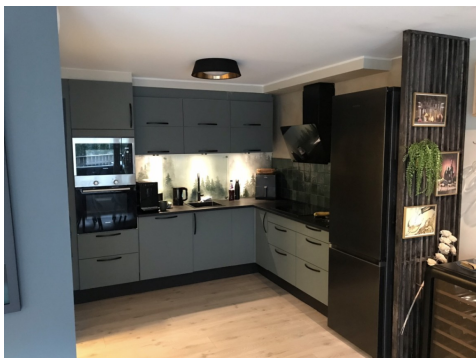
Kjøkkenet er levert av HTH med innredning bestående av glatte fronter og laminat benkeplate. Det er utstyrt med kjøle- og frysenskap fra Samsung, komfyrvakt, vannstoppesystem under kjøkkenbenk, oppvaskmaskin med Super Silence fra Bosch, induksjonstopp, mikrobølgeovn og stekeovn fra Siemens. Ventilatoren er fra Ikea. Det er montert glassplate bak vasken for å skjerme veggen.

I 2024 ble kjøkkenet oppgradert med nymalte fronter, ny benkeplate og ny ventilator – begge levert av Ikea.

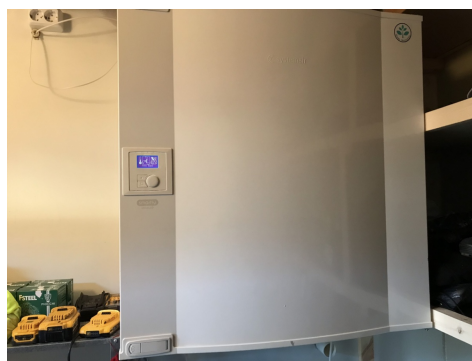
### TG 1 Ventilasjon

Boligen har balansert ventilasjon. Eier har brukt Fana blikk til å ordne selve aggregatet og brukt Ventilasjonsrens Vest til rengjøring av kanaler i juli 2025.

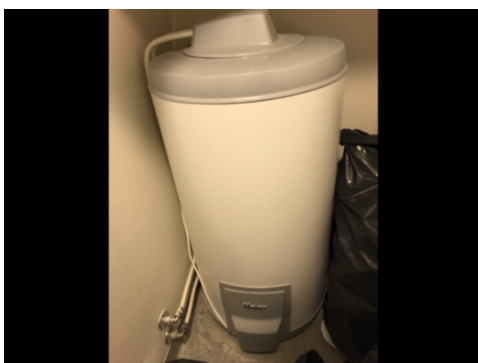
## ! TG 1 Varmtvannstank

Ca. 200 liter Høiax bereder. Eier har takket ja til ny smart bereder fra sameiet, monterings tidspunkt er usikkert. Styreleder opplyser at det kan påløpe egenandel, alternativt ny bestillingsrunde fra styret.

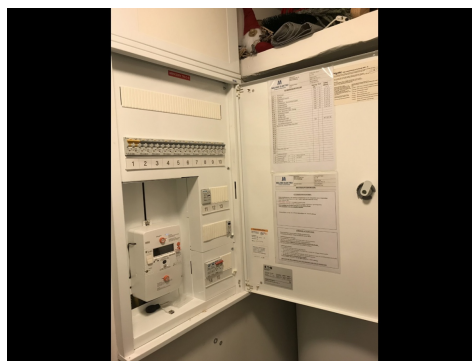
## ! TG 1 Elektrisk anlegg

Det opplyses fra Eier at Helland elektro har utbedret kontroll etter tilsyn fra BKK.

Tilsynsrapport fra BKK godkjent 27.08.2024.
