# Tilstandsrapport - NS 3600

**Mellomveien 15**

**9360 Bardu**

**Rapport kode: 852979**  
**Opprettet: 23.09.2025**  
**Utskrift: 12.10.2025**

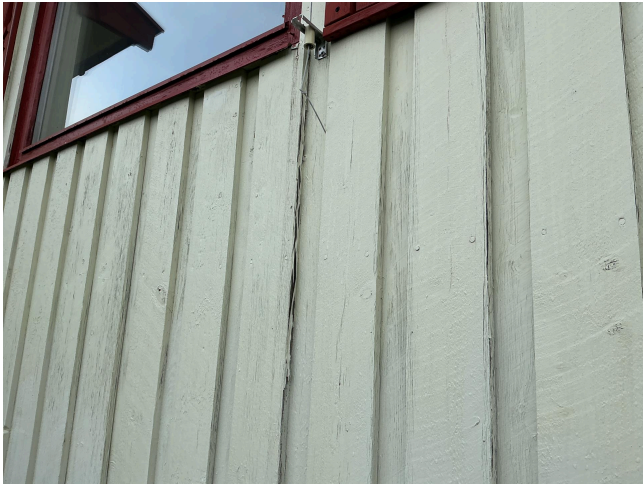
Manglende vedlikehold og dokumentasjon av kledning.

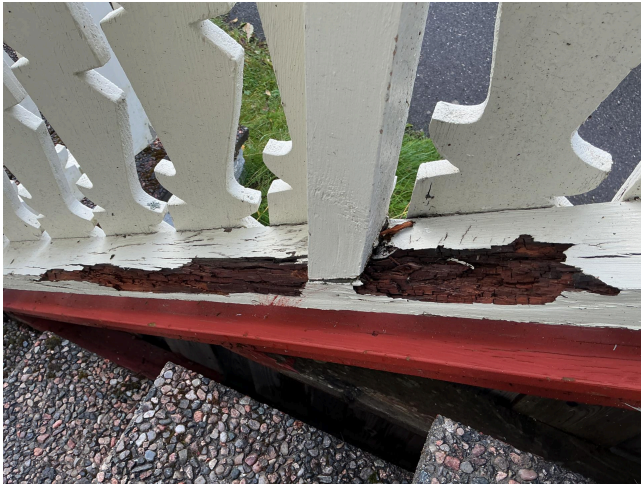
Råte i rekkeverket.

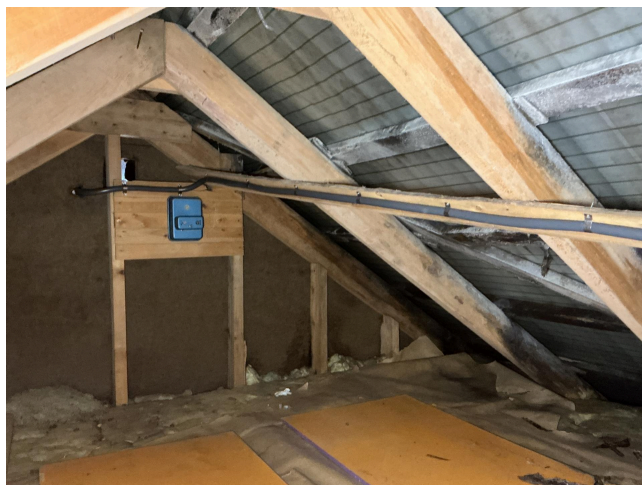
Tekking er lagt direkte på undertak uten luftespalte.

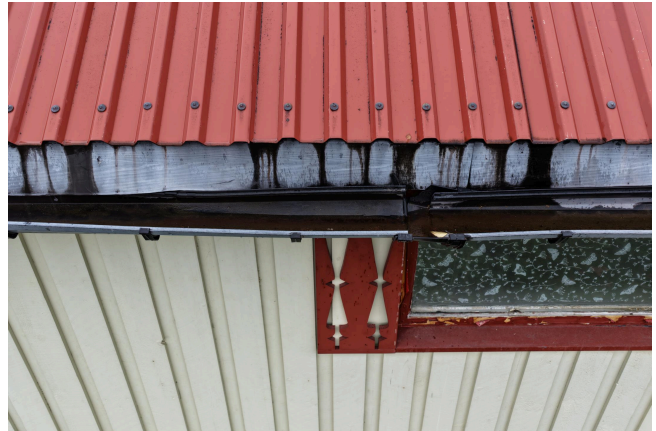
Manglende snøfangere eller annen taksikring.
