Tilstandsrapport

Enebolig

Åslia 12, 5724 STANGHELLE

Befaringsdato: 15.10.2024

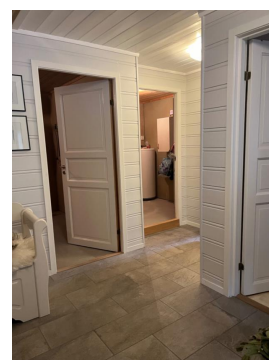
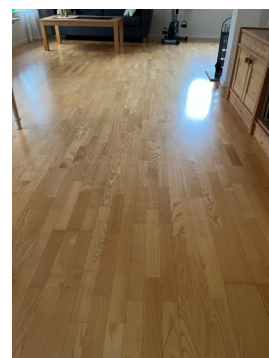
TG 1 Overflater

Innvendige gulv med ulike overflater, laminat, parkett, belegg og betong.
Innvendige vegger og himling med panel og tapet.
Overflater har ulik alder, er kontrollert for knirk og svikt og visuelt for fuktskjolder og skader.
Innvendige overflater fremstår med noe varierende slitasjegrad.
Tilstandsgrad basert på helhet.

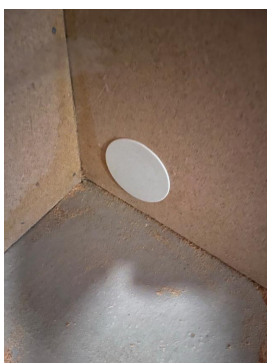
TG 2 Innvendige trapper

Innvendig trapp er testet og kontrollert.

- Det er ikke krav om utbedring av rekkverkshøyder opp til dagens krav.

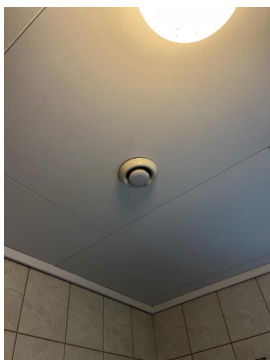
! TG 1 Tilliggende konstruksjoner våtrom

Det er foretatt hulltaking fra tilstøtende rom mot våtsone

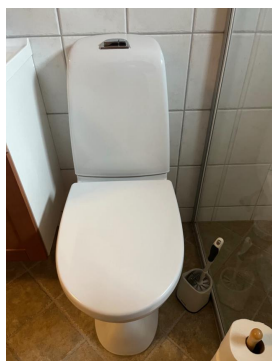
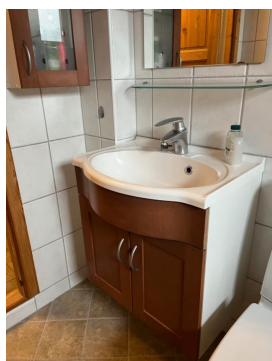
UNDERETASJE > BAD

! TG 2 Ventilasjon

- Det bør etableres tilfredsstillende tilluft til våtrom f.eks. luftespalte ved dør e.l.

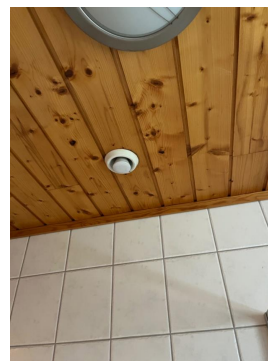
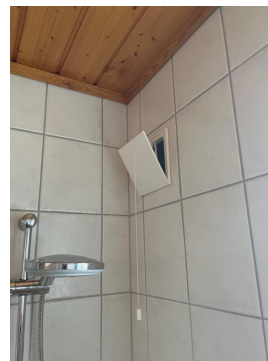
UNDERETASJE > BAD

! TG 1 Tilliggende konstruksjoner våtrom

Det er foretatt hulltaking fra tilstøtende rom mot våtsone

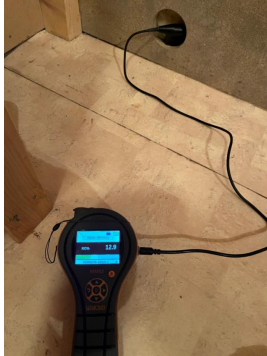
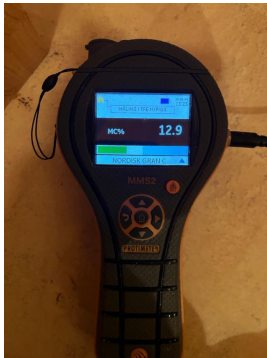
UNDERETASJE > VASKEROM

TG 3 Generell

Det må dog påregnes oppgradering på sikt og frem til dette anses jevnlig tilsyn og vedlikehold som vesentlige tiltak.

Kostnadsestimat: 50 000 - 100 000

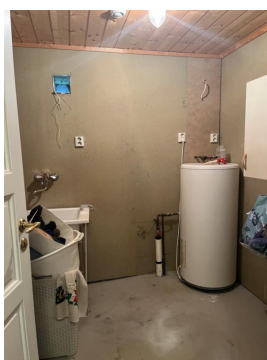
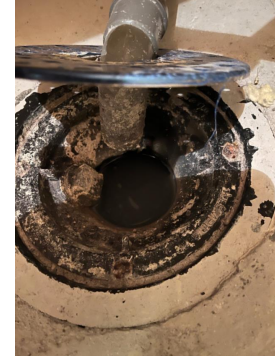
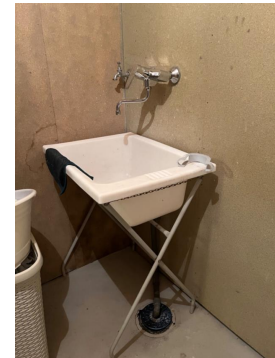
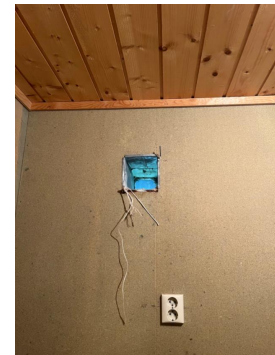
UNDERETASJE > VASKEROM

TG 1 Tilliggende konstruksjoner våtrom

Det er foretatt fuktmåling flere steder i våtsonen, inkludert i bunnsvill uten at det er påvist avvik.

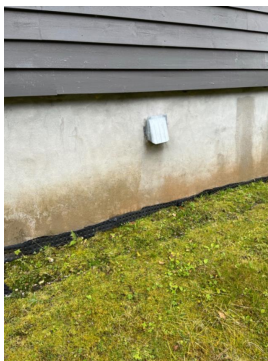
TG 1 Grunnmur og fundamenter

Grunnmur og støpt plate på faste masser av sprengstein fra byggeår.

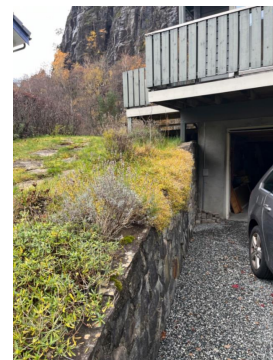
TG 0 Terrengforhold

Eiendommen er plassert i svakt skrånende terreng.
