Hushagavegen 10, 2335 STANGE

Moderne og oppgradert enebolig med høy standard, sokkelleilighet og dobbelgarasje. Familievennlig beliggenhet.

Tilstandsrapport

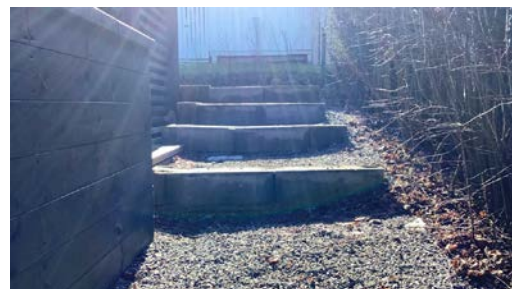
Noe skjevheter i trapp.

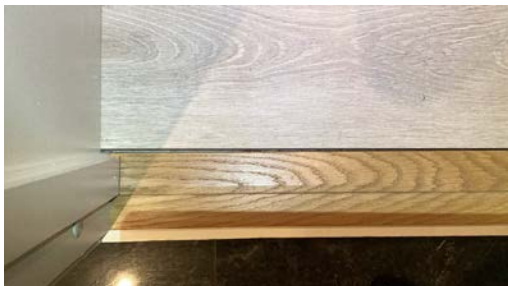
Mangler avslutningslist mot terskel.

Overflater med slitasjegrad utover normal bruksslitasje bør utbedres eller overflatebehandles for å hindre videre forringelse og opprettholde et tilfredsstillende innemiljø. Dersom tiltak ikke gjennomføres, kan det føre til økt vedlikeholdsbehov og redusert levetid på overflatene.

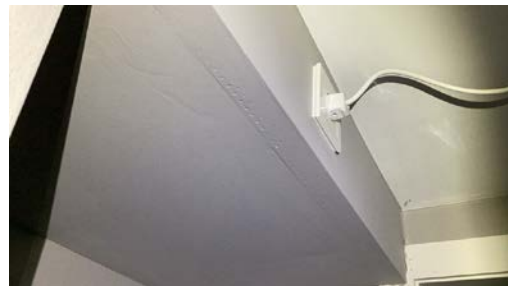
Noe ufagmessig sparkling av hjørnet.

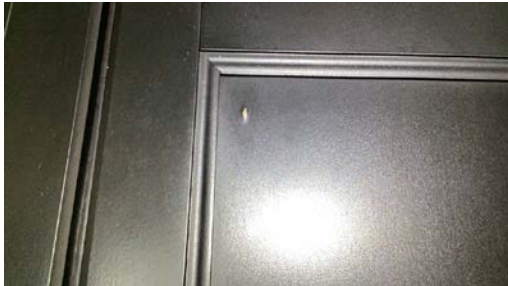
Enkelte små merker på innredning.

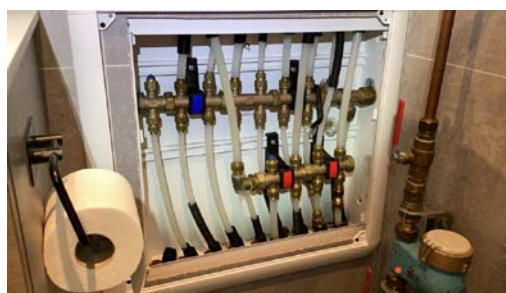
Fordelerskap på bad/vaskerom. Skruehull inne i skap bør tettes med egnet masse mtp vannsprut.

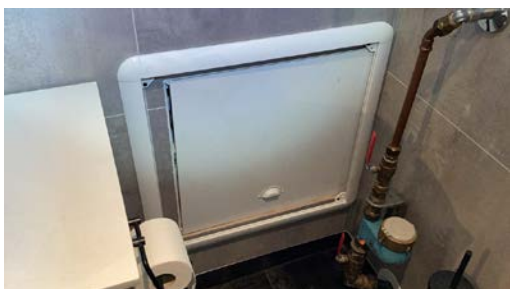
- Tekniske installasjoner - Vannledninger
Avvik: Fordelerskap er noe forskjøvet som gjør det vanskelig og sette på sprutplate korrekt. Tilstandsgrad gitt pga. nevnte forhold.

Fordelerskap er noe forskjøvet så sprutplate er vanskelig og få på plass.
