Tordenskjolds gate 17, 2821 GJØVIK

**Herskapelig og innholdsrik villa  
med særpreg – utleiemulighet –  
unik beliggenhet ved sentrum –  
flott utsikt mot Mjøsa.**

# Tilstandsrapport

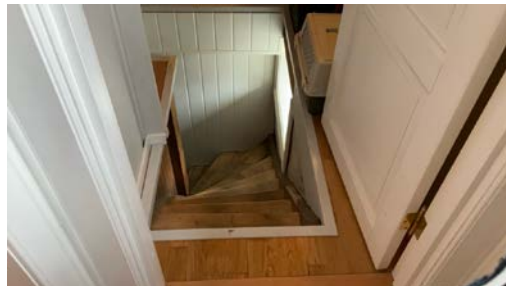
Trapp til kjeller mangler håndløper. Trapp internt i boenhet er smalere enn 80cm.

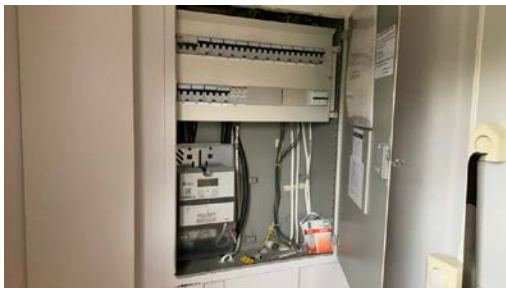
Det elektriske anlegget kan ha skjulte feil som ikke kan avdekkes gjennom en forenklet visuell undersøkelse.

Sikringsskap plassert i entre.
