Tordenskjolds gate 17, 2821 GJØVIK

**Herskapelig og innholdsrik villa  
med særpreg – utleiemulighet –  
unik beliggenhet ved sentrum –  
flott utsikt mot Mjøsa.**

**Salgsobjekt:** Enebolig

**Byggeår:** 1918

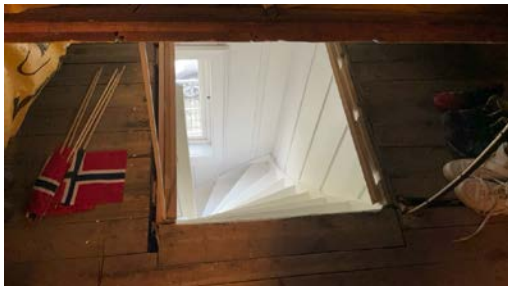
Trapp til loft er bratt og mangler håndløper.

- Håndløper bør monteres, men det var ikke krav på byggetidspunktet.

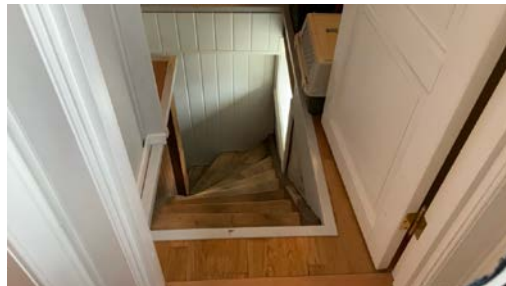
Trapp til kjeller mangler håndløper. Trapp internt i boenhet er smalere en 80cm.

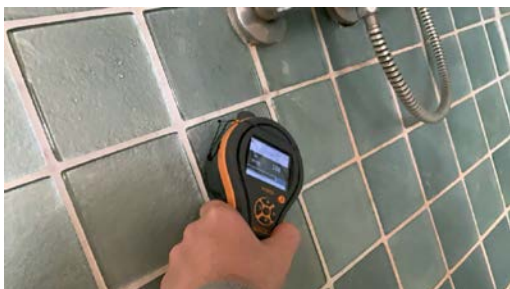
- Det er ikke påvist synlig skade på våtrommet som kan kobles til membran/tettesjikt og lekkasjesikring, men det kan ikke verifiseres om våtrommet har fungerende tettesjikt. Ikke fungerende tettesjikt på våtrom kan føre til skjult skade på tilstøtende/innebygde bygningsdeler som kan være vanskelig å avdekke på et tidlig tidspunkt. Dersom det skal kunne verifiseres utførelse av tettesjikt på våtrommet må dokumentasjon i form av bilder/sjekkliste/kontrollerklæring for utførelse og samsvar for benyttede materialer framlegges. Dersom dette ikke kan fremskaffes anbefales det å følge med på tilstand til våtrommet og tilstøtende bygningsdeler/rom.

Ved bruk av fuktindikator på utsatte steder registrerte jeg ingen unormale verdier.

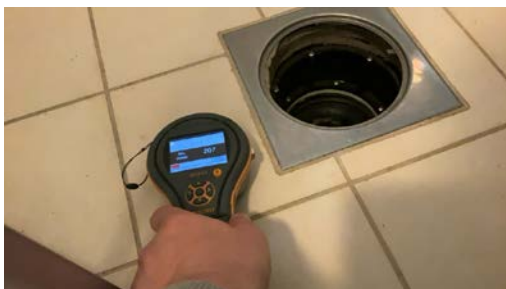
- Det er ikke påvist synlig skade på våtrommet som kan kobles til membran/tettesjikt og lekkasjesikring, men det kan ikke verifiseres om våtrommet har fungerende tettesjikt. Ikke fungerende tettesjikt på våtrom kan føre til skjult skade på tilstøtende/innebygde bygningsdeler som kan være vanskelig å avdekke på et tidlig tidspunkt. Dersom det skal kunne verifiseres utførelse av tettesjikt på våtrommet må dokumentasjon i form av bilder/sjekkliste/kontrollerklæring for utførelse og samsvar for benyttede materialer framlegges. Dersom dette ikke kan fremskaffes anbefales det å følge med på tilstand til våtrommet og tilstøtende bygningsdeler/rom.

Ved bruk av fuktindikator på utsatte steder registrerte jeg ingen unormale verdier.

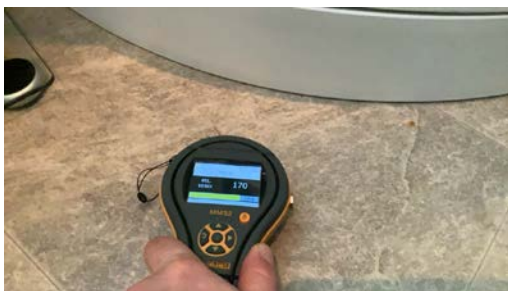
Ved bruk av fuktindikator på utsatte steder registrerte jeg ingen unormale verdier. Membraner har en aldringsprosess og forventet brukstid. Dette kan variere ut fra hvilken type membran som er benyttet og hvilke egenskaper denne har i kombinasjon med selve utførelsen. Bruksintensitet vil også være avgjørende. Risiko for lekkasjer øker med alder.

- Tilgang til sluk må bedres både for inspeksjon og rengjøring.
- Når sluket har begrenset tilgang, er det vanskelig å rengjøre sluket og å inspisere den for å oppdage skader i membranen/fuger rundt sluket, som er avgjørende for å forhindre lekkasjer.

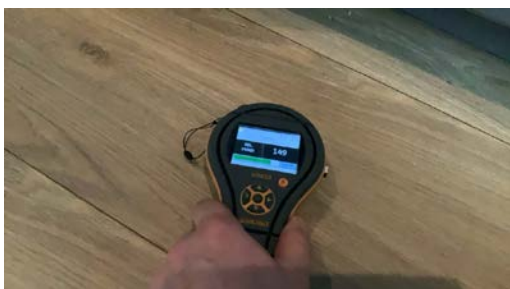
Ved bruk av fuktindikator på utsatte steder registrerte jeg ingen unormale verdier.

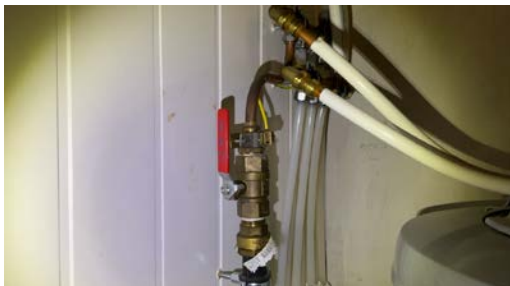
Innvendig hovedstoppekran er plassert i kjelleren.

- I forbindelse med oppgradering av våtrom vil det være naturlig med utskiftning av rør.
- Anlegget må sjekkes av fagperson, som må utføre eventuelle tiltak på anlegget.
- Det er ikke behov for utbedringstiltak siden anlegget fungerer i dag, men ut ifra alder kan skader plutselig oppstå på eldre anlegg.

Anbefaler å montere lekkasjestopper på utsatte steder, dette for å redusere muligheten for vannskader.

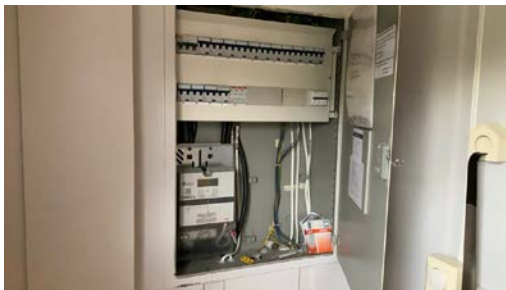
Sikringsskap plassert i entre.
