Tordenskjolds gate 17, 2821 GJØVIK

**Herskapelig og innholdsrik villa  
med særpreg – utleiemulighet –  
unik beliggenhet ved sentrum –  
flott utsikt mot Mjøsa.**

| Tilstandsrapport ..... | 88 |

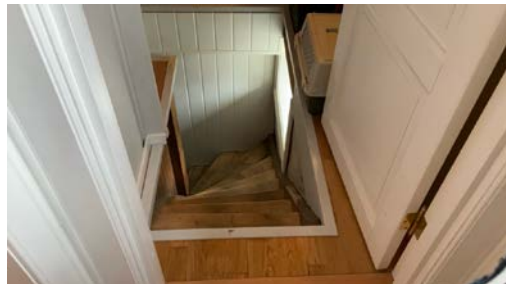
Trapp til kjeller mangler håndløper. Trapp internt i boenhet er smalere en 80cm.

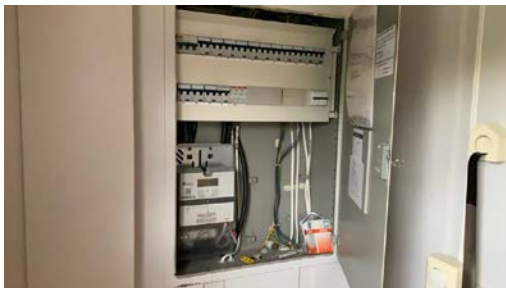
Sikringsskap plassert i entre.
