Sagerudsgutua 22, 2436 VÅLER I SOLØR

**VÅLER**

# Tilstandsrapport

Befaringsdato: 13.11.2025

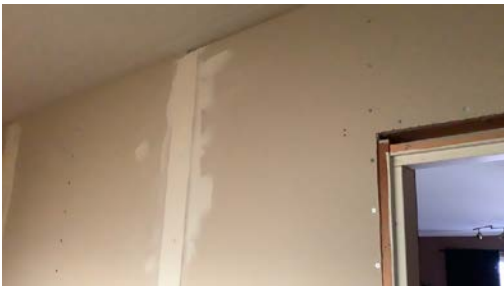
Soverom i tilbygg er ikke ferdigstilt.

Enkelte avslutninger i gulv bør utbedres med listverk og fuger.  
Arbeider på soverom i tilbygg må ferdigstilles.

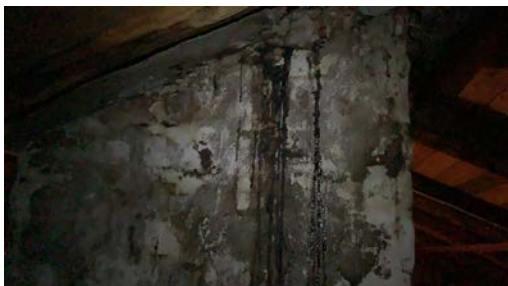
Rennemerker etter sotvann på loft.

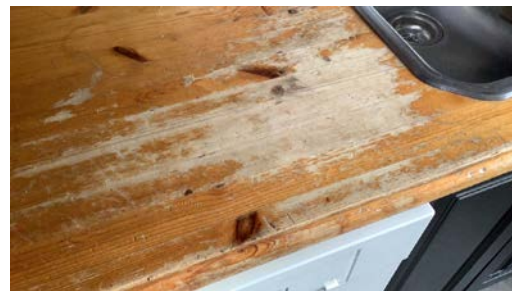
Slitasje i benkeplate.
