Risdalen 2, 2850 LENA

Lys og flott enebolig - innglasset veranda - dobbelgarasje - parkmessig hage - god utsikt - nærhet til turmuligheter.

Salgsobjekt: Enebolig
Eierform: Eiet
Byggeår: 1939
BRA-i/BRA Total 242/325 kvm
Tomtstr.: 1133 m²
Soverom: 2
Gnr./bnr. Gnr. 187, bnr. 22
Oppdragsnr.: 1209240161

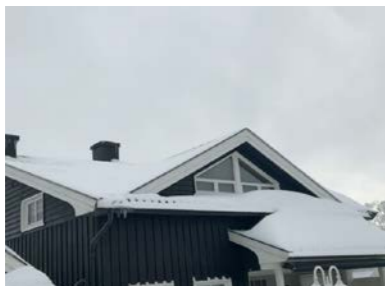
Taktekking var dekket med snø på befaringsdagen. Tilstandsgrad er kun vurdert ut fra opplyst alder. Ytterligere undersøkelser anbefales når det er snøfritt.

Ytterligere undersøkelser anbefales når det er snøfritt.

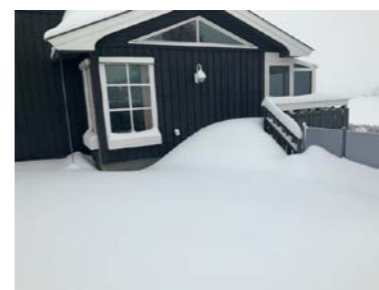
Balkonger/terrasse er snødekt og derfor ikke nærmere vurdert.

- Det bør foretas nærmere undersøkelser av balkong/terrasser når den er snøfri.

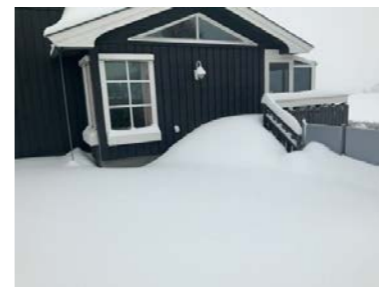
Trapp var tildekket med snø på befaringdagen og er derfor ikke vurdert.

Det oppfordres til ytterligere undersøkelser av trapp når den blir snøfri.

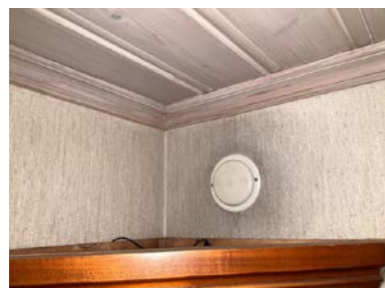
Det er påvist heksesot/støvkondens på overflater

- Overflater må rengjøres, for å fjerne heksesot/støvkondens, årsak må og fjernes/elimineres.

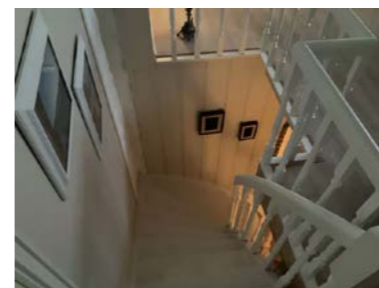
Trapp mellom 1.- og 2. et: Det mangler håndløper på vegg i trappeløpet. Rekkverkshøyder er under dagens forskriftskrav til rekkverk i trapper. Åpninger i rekkverk er større enn dagens forskriftskrav til rekkverk i trapper.

Selv om nye krav ikke har tilbakevirkende kraft anbefales det at trapper barnesikres / sikres iht dagens krav.

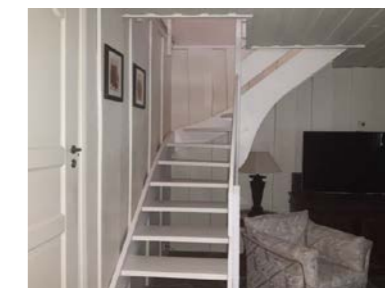
Trapp mellom 1. et og kjeller: Det mangler håndløper på vegg i trappeløpet. Rekkverkshøyder er under dagens forskriftskrav til rekkverk i trapper. Åpninger i rekkverk er større enn dagens forskriftskrav til rekkverk i trapper.

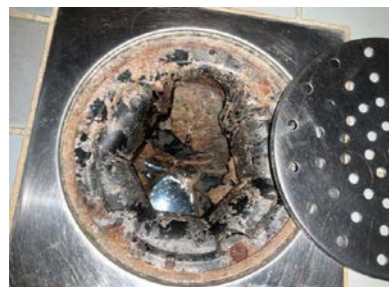
Ikke synlig membran i sluk. Terskel mot dusjone hindrer eventuelt lekkasjevann utenfor dusjone i å renne til sluket. Dette kan føre til at vann renner inn i bakenforliggende konstruksjoner som igjen vil føre til fuktskader. Eventuell tettesjikt/membran har oppnådd forventet brukstid. Riss i flere fliser. Sprekker i flisfuger. Misfarginger i flisfuger.

Ikke synlig membran i sluk.

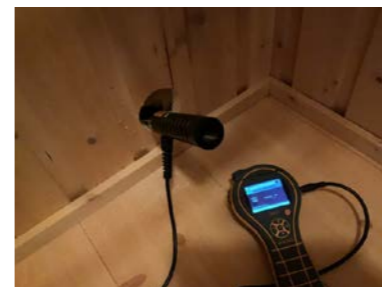
Ingen utslag ved fuktmåling i hulltaking i vegg mot dusjsone.

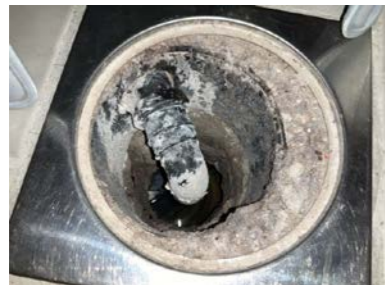
Ingen tegn til tettesjikt/membran i sluket

Bruktiden til våtrommet vil kunne forlenges ved å gjøre tiltak som hindrer vann direkte på overflater. Dette vil likevel bare sikre mot skader i forhold til bruksvann, ved lekkasje fra rør/ installasjoner vil det være fare for skade på tilstøtende konstruksjoner. Det anbefales derfor å gjøre en vurdering av hvordan våtrommet skal brukes videre, og hvilke risiko som er forbundet med videre bruk av våtrommet. Kostnadsestimatet gis for full oppgradering med vanlig standard for våtrom.

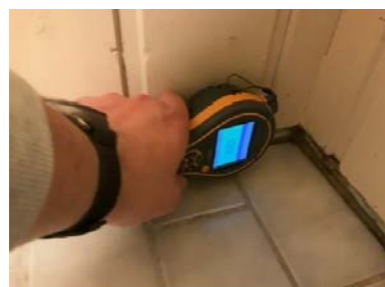
Enkelt fuktsøk med indikator på erfaringsmessig utsatte steder viste ingen unormale verdier. Selv om det ikke ble registrert unormale verdier ved fuktsøk er ikke rommet fuktsikkert.

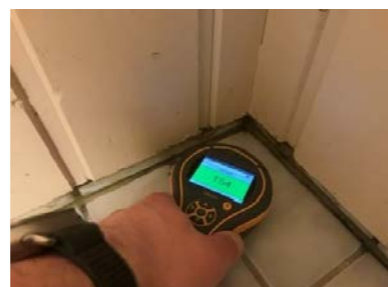
Enkelt fuktsøk med indikator på erfaringsmessig utsatte steder viste ingen unormale verdier. Selv om det ikke ble registrert unormale verdier ved fuktsøk er ikke rommet fuktsikkert.

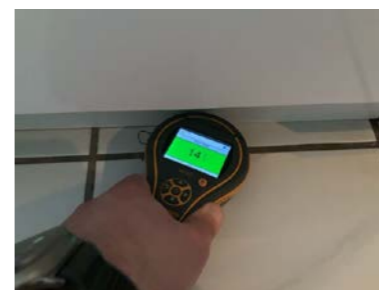
Ved bruk av fuktindikator registrerte jeg ingen forhøvede verdier.

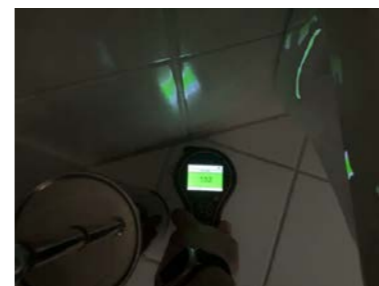
Ved bruk av fuktindikator på utsatte steder registrerte jeg ingen unormale verdier.

- Mekanisk avtrekk bør etableres på toalettrom.
- Det bør etableres tilfredsstillende tilluft til toalettrom, f.eks. luftespalte ved dør e.l.

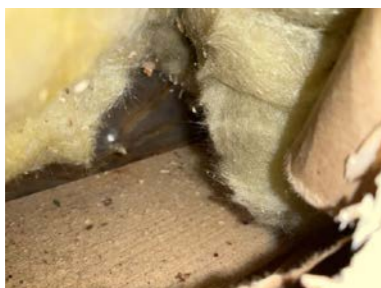
Dampspærre er perforert med spiker.

Utbedring bør gjøres i sammenheng med renovering av badet. Dette punktet må ses i sammenheng med punktet som omhandler badet.

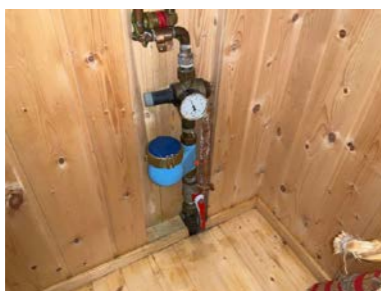
Stoppekran og vannmåler.

- I forbindelse med oppgradering av våtrom vil det være naturlig med utskiftning av rør.
- Tidspunkt for utskiftning av vannledninger nærmer seg.

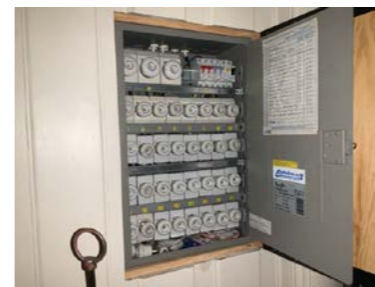
Sikringsskap.
