Tilstandsrapport

Fritidsbolig

Helgådalsvegen 1938, 7660 VUKU

Befaringsdato: 17.02.2025

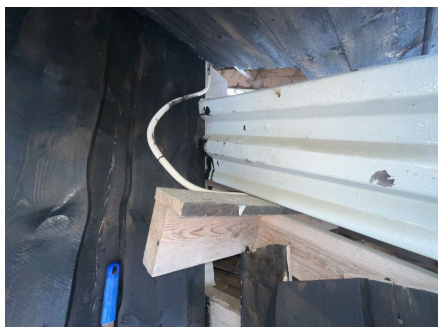
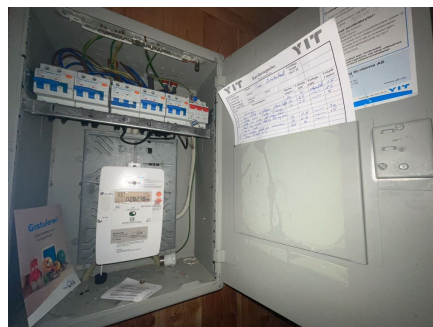
8. Finnes det kursfortegnelse, og er den i samsvar med antall sikringer?
Ja
9. Foreta en helhetsvurdering av det elektriske anlegget, dets alder, allmenne tilstand og fare for liv og helse. Bør det elektriske anlegget ha en utvidet el-kontroll?
**Ja Det er registrert løs stikkontakt på kjøkken og løs leding til tilbygg.
Manglende samsvarserklæringer på utførelse.
På grunn av alder og bemerkede forhold på det elektriske anlegget anbefales det en utvidet el-kontroll.**
