Rosfjordveien 61, 4580 LYNGDAL

**Innholdsrik enebolig i Hamran! -  
Loftstue, 4 soverom, og 2 bad.**

**Befaringsdato:** 10.06.2024

**Rapportdato:** 11.06.2024

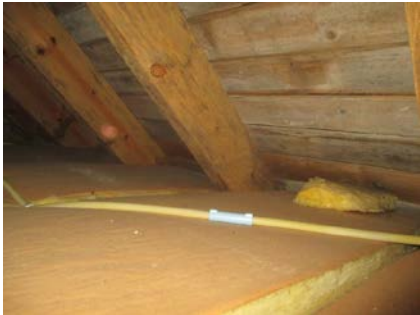
Skråtak er luftet innvendig.

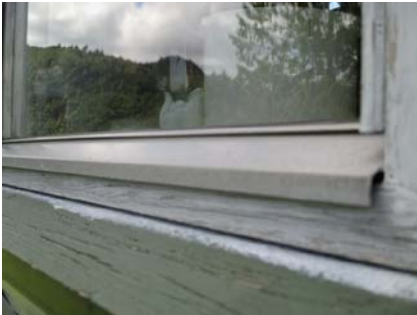
En del vedlikehold må beregnes på elde vinduer med enkelte utskiftninger på noe sikt på grunn av normal slitasje og elde. Resterende brukstid på opprinnelige kjellervinduer er å anse som begrenset.

Noe slitasje på karm og ramme.

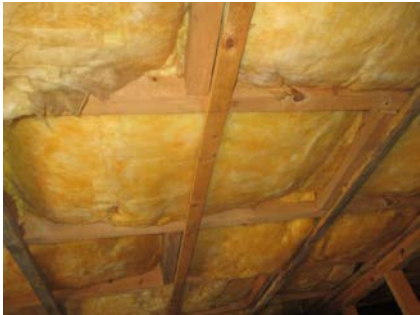
Innvendig > Etasjeskille/gulv mot grunn  
Det er avvik: Underliggende himling i tilbygget del er ikke lukket igjen. Noen ujevnheter/høydeforskjeller ble registrert enkelte steder.Konsekvens/tiltak: Himling i kjeller bør plates igjen. Rommene fungerer med noen mindre skjevheter.

Underliggende himling i kjeller er ikke platekledd.

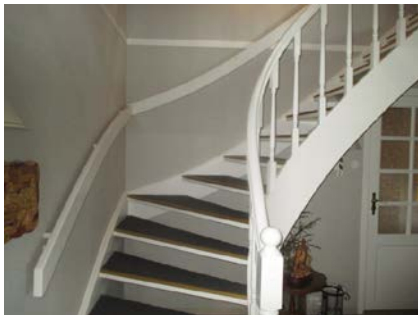
Trapp med åpne opptrinn til loftet.

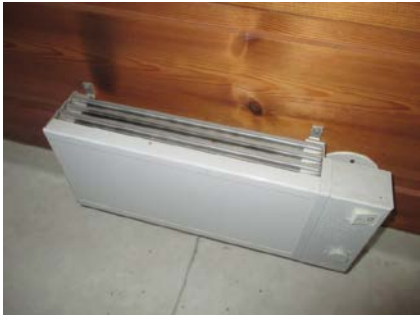
Panelovn på veggen.

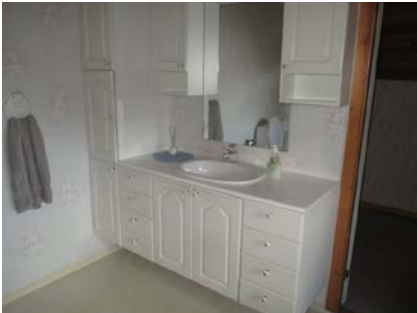
Innredningen har svellet noe på enkelte fronter.

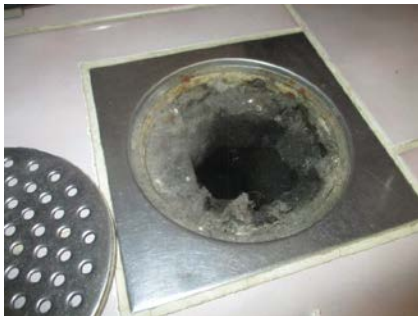
Sluk ved toalett.

- Overvåk tilstanden jevnlig. For å få tilstandsgrad 0 eller 1 må tettesjiktet skiftes ut, men tidspunktet for når dette er nødvendig er vanskelig å si noe om.

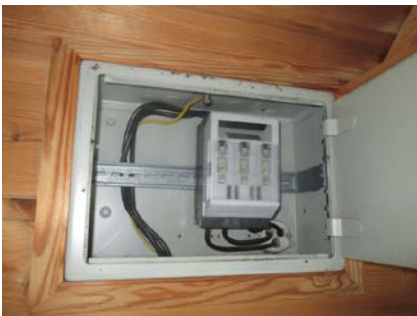
Hovedinntaket på loftstue.
