# Steggfallet 3 A

## 2420 TRYSIL

### Tilstandsrapport

### Eierskifte

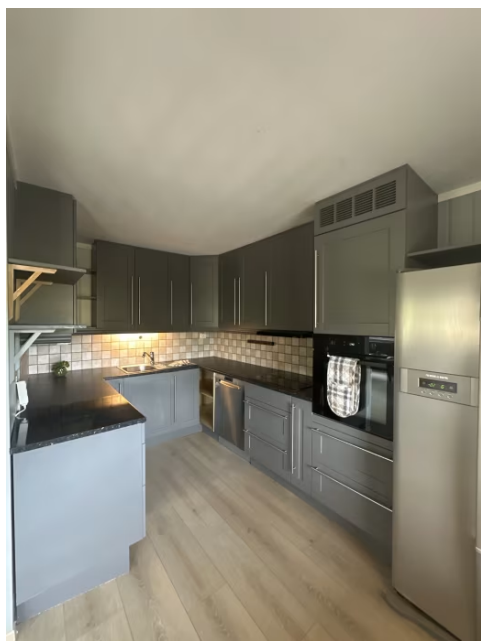
Det er påvist skader på overflater/kjøkkeninnredning utover normal slitasjegrad. Det registreres svelleskader på innredningen.

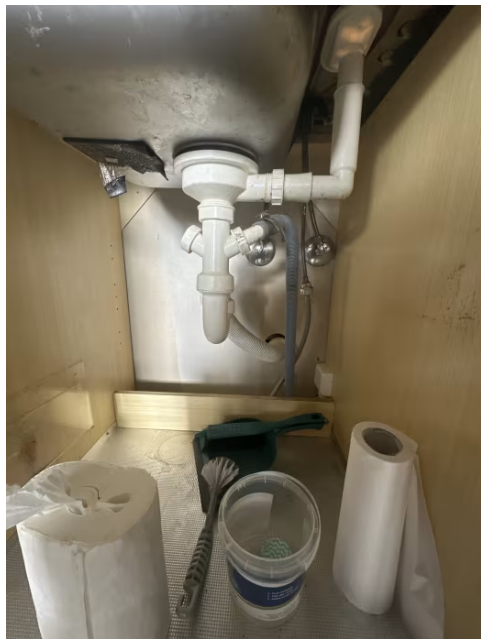
Viser vann og avløpsinnstallasjoner under kum.

Det registreres svelling i benkeplate.

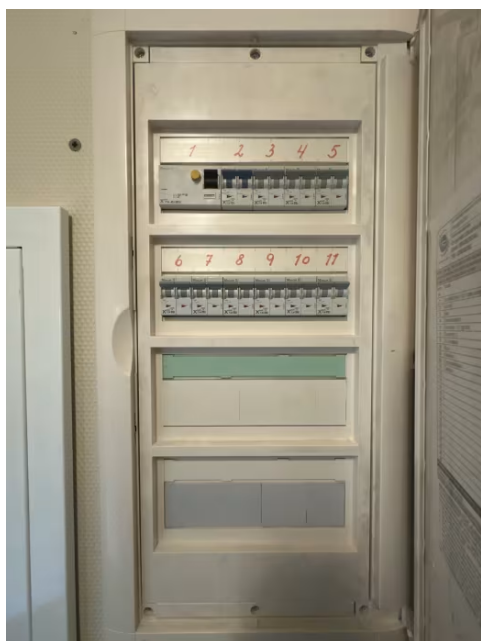
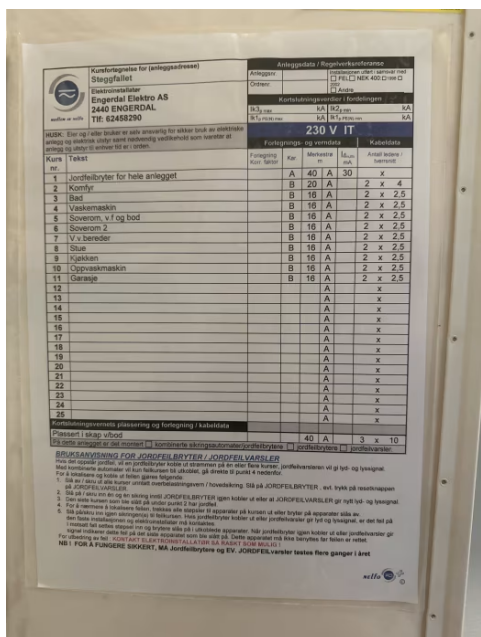
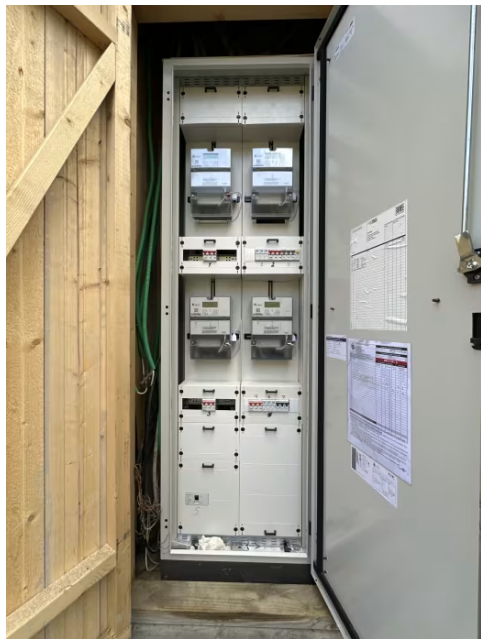
TG-2 er satt pga. manglende dokumentasjon/ samsvarserklæring på deler av anlegget.

Samsvarserklæring på utført arbeid bør fremskaffes.

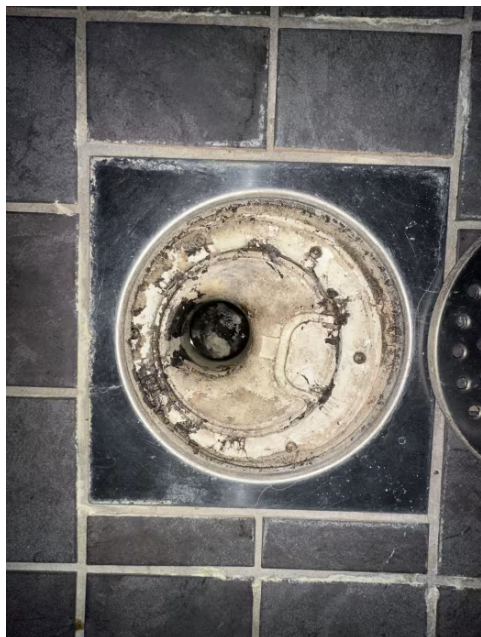
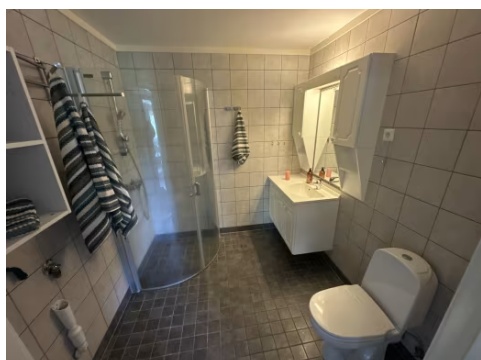
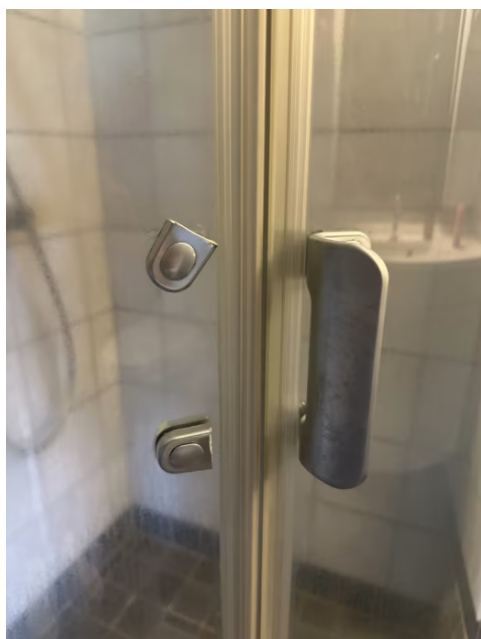
Er det påvist avvik i krav om høydeforskjell på tettesjikt/fall til sluk? Ja

Er det registrert riss, sprekker i fuger, borm (hulrom) under flis? Ja

Det registreres mindre riss / sprekker i flisfuger i dusjsonen.

Badet fungerer med dagens tilstand, men på grunn av alder bør det brukes med forsiktighet og jevnlig kontroll av overflater anbefales. Det anbefales å montere dusjkabinett for å unngå fuktbelastning fra fritt vann på gulv og vegger.

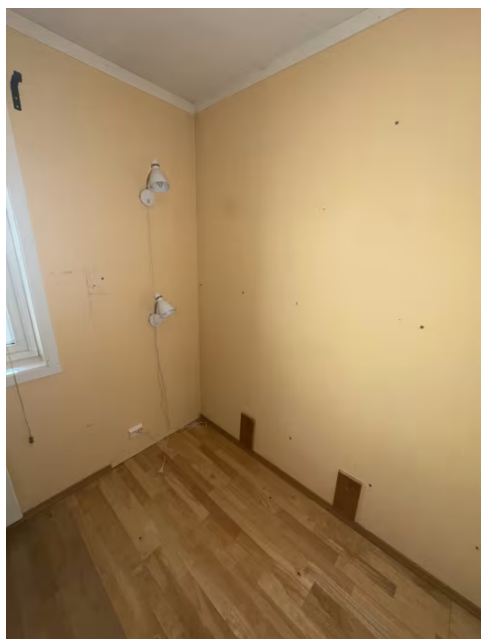
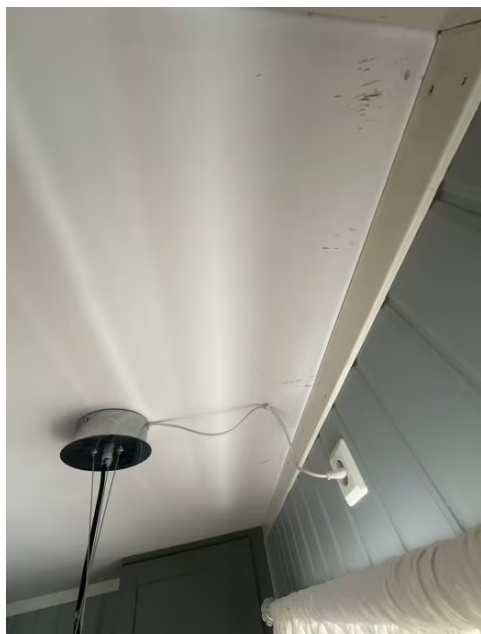
Det registreres riper/ hakk i gulv og vegger.

Boligen er besiktet møblert, alle flater var ikke tilgjengelige. Anbefaler ytterligere undersøkelser.

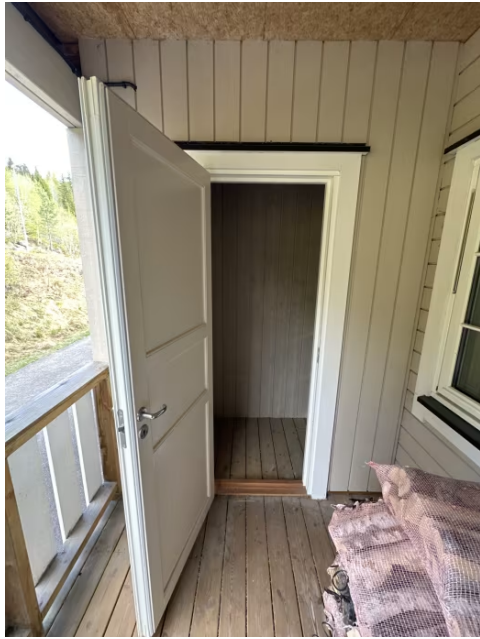
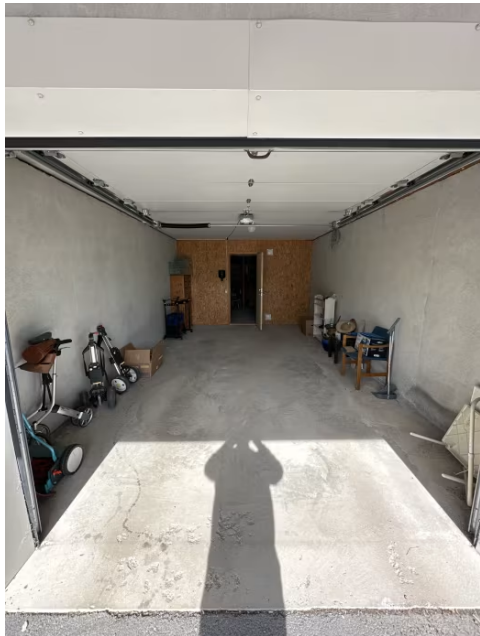
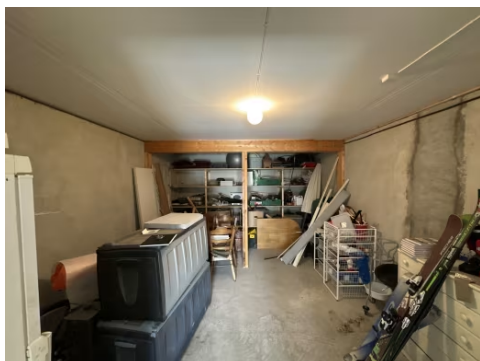
Garasje og bod i kjeller med adkomst via garasjeport. Støpt gulv, vegger med pusset lettklinkerblokker. Himling med gips. Skillevegg mellom garasje og bod kledd med osb plater. Montert en leddport i metall med portåpner. Boddør i tre. Montert elbillader. Lys og strøm. Sprekker og avskalling registreres på gulv. Mindre sprekker i vegger.
