Steggfallet 3 A, 2420 TRYSIL

**Lys og hyggelig 3(4)-roms  
selveierleilighet fra 2006.  
Solrik balkong med utsikt til  
Trysilfjellet! Garasje med el-lader.**

| Tilstandsrapport ..... | 34 |

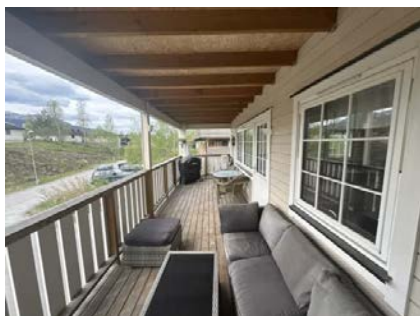
### 6.1 Balkong, terrasse, platting

Viser overbygget veranda med adkomst fra stue.

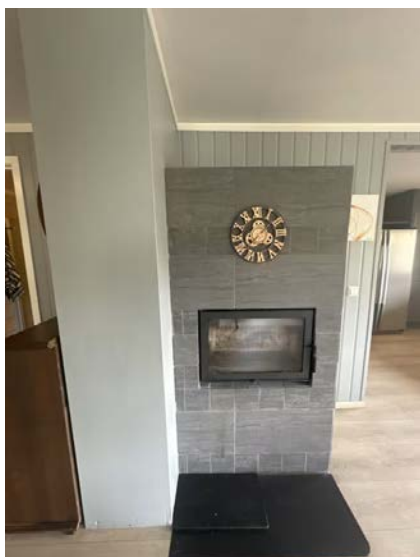
| Type pipe | Element |
|---|---|
| Sotluke plassert bak kommode. Sotluke bak kommode er ikke inspisert. | |

Med bakgrunn i påviste avvik og for en vurdering av eventuelle tiltak anbefales en ytterligere kontroll av pipa/ildsteder utført av brann- og feievesen.

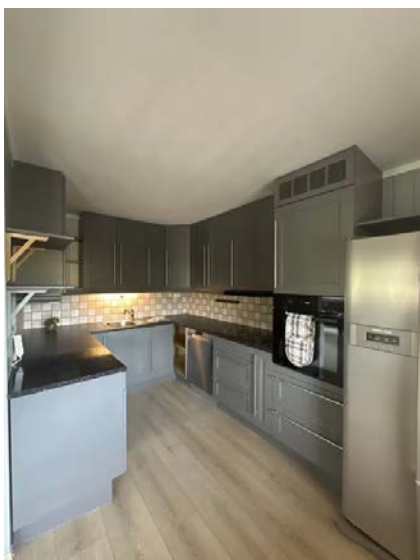
## 6.5 Kjøkken

Det er påvist skader på overflater/kjøkkeninnredning utover normal slitasjegrad. Det registreres svelleskader på innredningen.

Viser kjøkkeninnredning og hvitevarer.

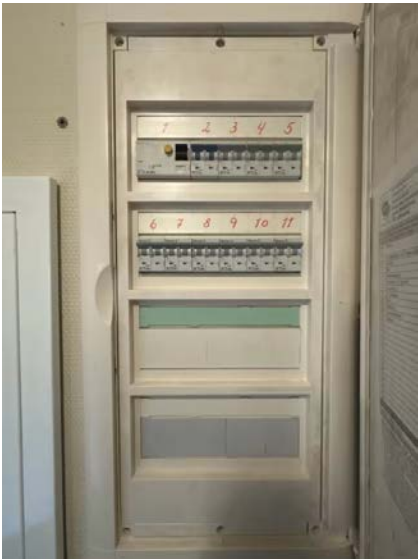
6.9 Elektrisk

TG-2 er satt pga. manglende dokumentasjon/ samsvarserklæring på deler av anlegget.

Samsvarserklæring på utført arbeid bør fremskaffes.

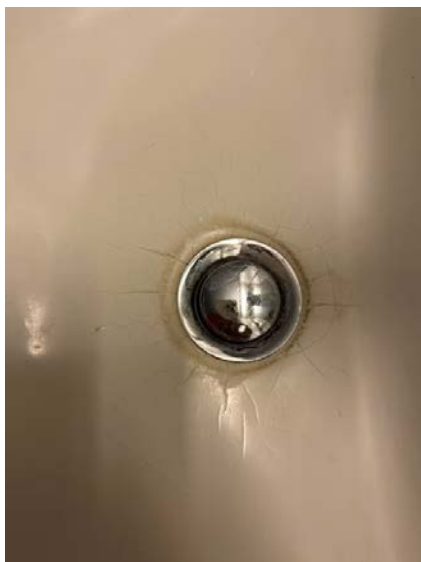
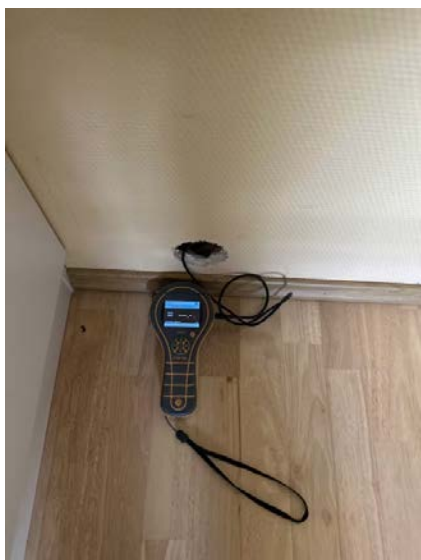
Er det påvist avvik ved utførelsen av membran/tettesjikt/klemring rundt sluk? Ja

| Har membran/tettesjikt nådd en alder som gir økt risiko for skader eller følgeskader? | Ja |

Badet fungerer med dagens tilstand, men på grunn av alder bør det brukes med forsiktighet og jevnlig kontroll av overflater anbefales. Det anbefales å montere dusjkabinett for å unngå fuktbelastning fra fritt vann på gulv og vegger.

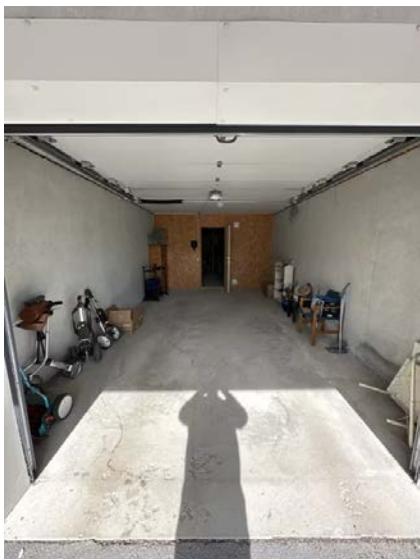
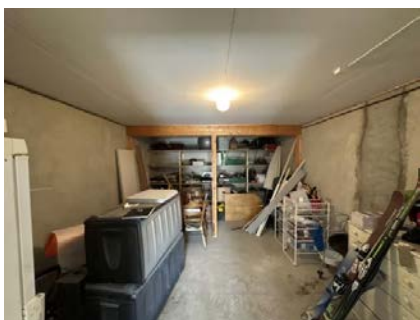
Garasje og bod i kjeller med adkomst via garasjeport. Støpt gulv, vegger med pusset lettklinkerblokker. Himling med gips. Skillevegg mellom garasje og bod kledd med osb plater. Montert en leddport i metall med portåpner. Boddør i tre. Montert elbillader. Lys og strøm. Sprekker og avskalling registreres på gulv. Mindre sprekker i vegger.
