# Tilstandsrapport

Kjedehus

Pegasusvegen 3 , 2165 HVAM

Befaringsdato: 17.02.2026

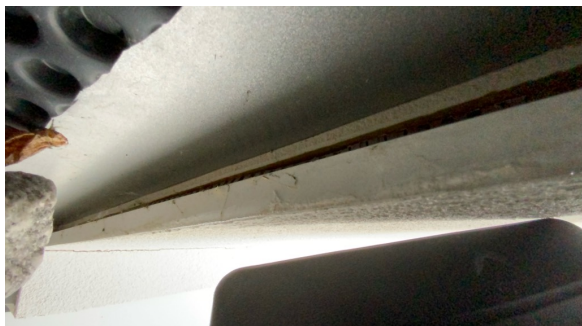
## TG 1 Takkonstruksjon/Loft

Takkonstruksjonen har sperrekonstruksjon. Det er ikke etablert kaldtloft og innvendig himling går opp til møne. Det ble ikke observert noen fuktmerker eller lignende som tilsier at det er skader i takkonstruksjonen befaringsdagen.

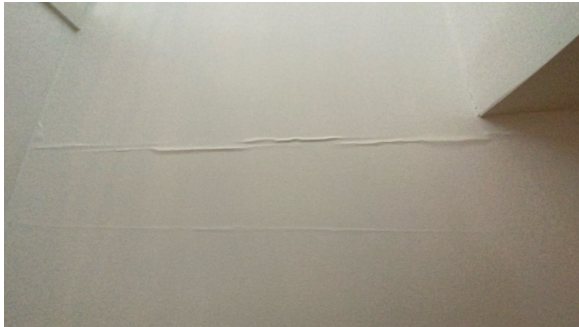
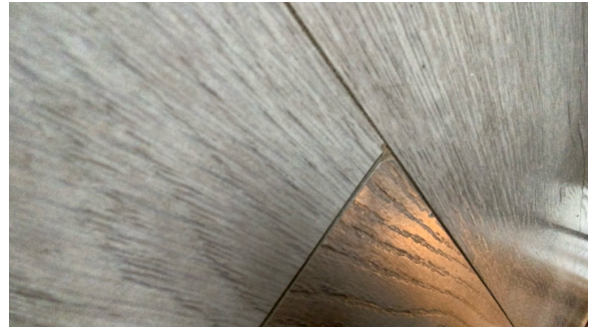
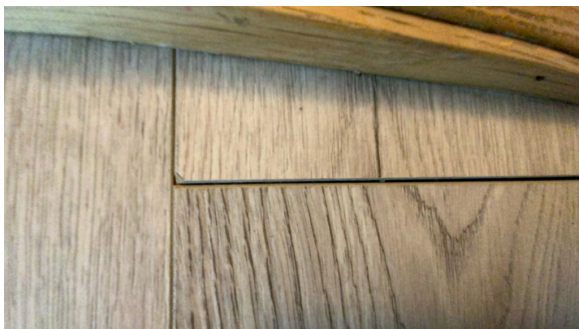
## TG 1 Etasjeskille/gulv mot grunn

Etasjeskiller er av trebjelkelag.

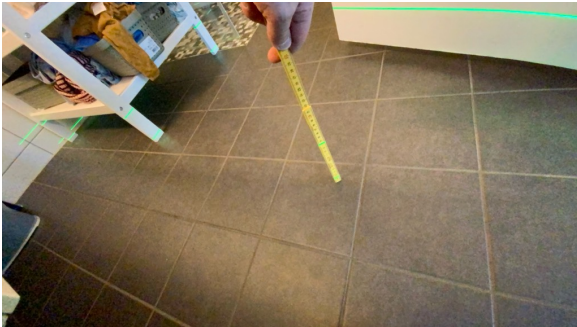
## 1.ETASJE > BAD

### **TG 1** Sluk, membran og tettesjikt

- Det er påvist skader på innredning.

- Lokal utbedring må utføres.

Det bør foretas utbedring eller utskifting av skadet innredning for å sikre funksjon og hindre videre forringelse. Konsekvensen av å ikke utbedre kan være redusert brukervennlighet, økt slitasje og mulig skade på omkringliggende konstruksjoner.

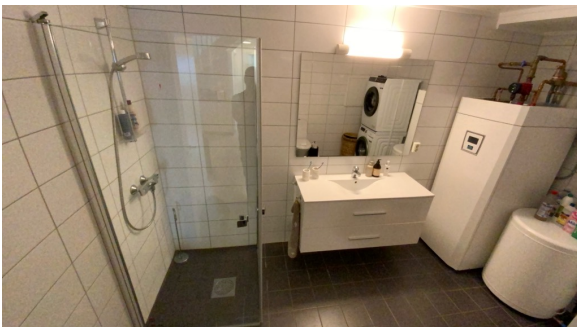
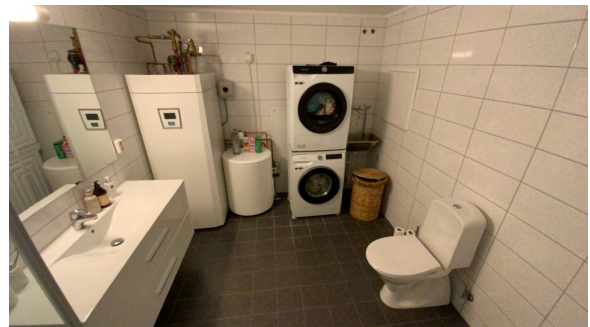
## U.ETASJE > BAD/VASKEROM

### TG 1 Overflater vegger og himling

- Det er påvist skader på innredning.

- Lokal utbedring må utføres.

Det bør foretas utbedring eller utskifting av skadet innredning for å sikre funksjon og hindre videre forringelse. Konsekvensen av å ikke utbedre kan være redusert brukervennlighet, økt slitasje og mulig skade på omkringliggende konstruksjoner.

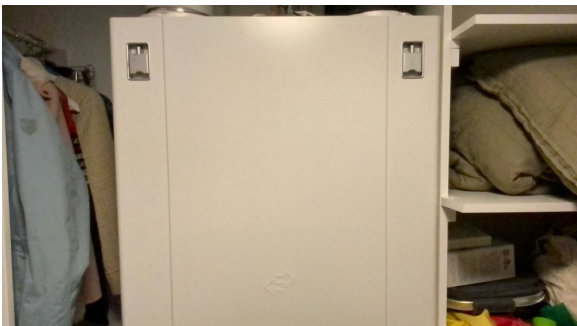
## TG 1 Varmesentral

Det er installert varmepumpe for denne enheten, men er ikke koblet til og fungerer kun som el-kjele for oppvarming av vannbåren varme. Det er mulighet å koble denne til som luft til vann funksjon ved at det monteres utvendig varmepumpe.

Varmtvannstanken er på ca. 150 liter.

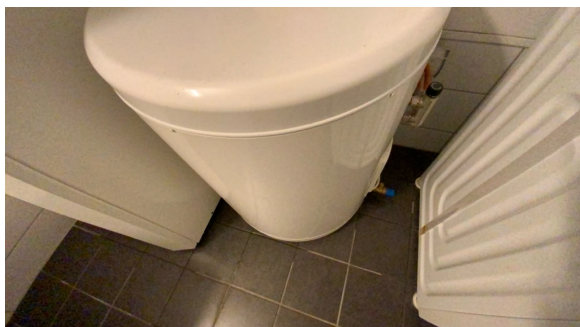
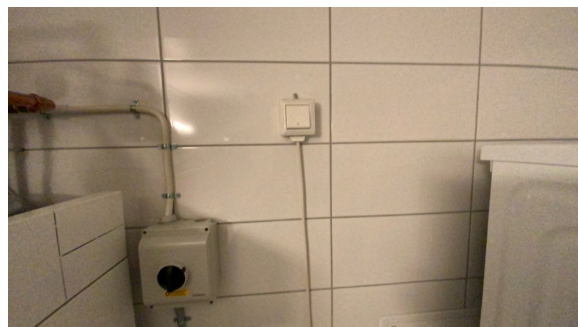
## TG 1 Vannbåren varme

Det er vannbåren varme i gulv som oppvarming.
