Løkkeveien 4A, 1777 HALDEN

**Lys og trivelig leilighet med 2  
stuer, peis og høyt under taket -  
1.etasje - sentralt beliggende.**

# Tilstandsrapport

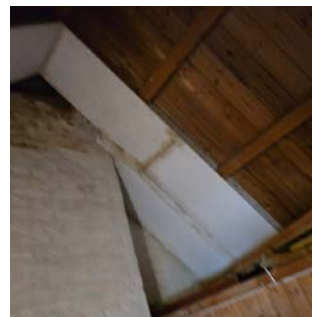
### TG 2 Takteking

- Mer enn halvparten av forventet brukstid er passert på taktekingen.
- Mer enn halvparten av forventet brukstid er passert på undertak.
- Noe synlig fukt merker på undertak, spesielt rundt delevegg på loft og ved pipe.

- Noe synlig rust på kroer. Nedløp går ned i soilrør i bakken.

- Det er ikke krav om utbedring av snøfangere opp til dagens krav.

Renner, nedløp og beslag må beregnes skiftet ved omlegging av tak.

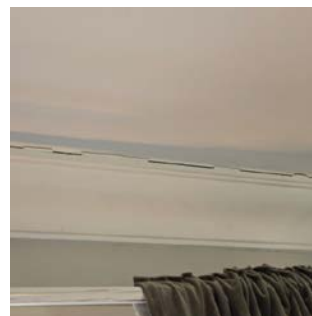
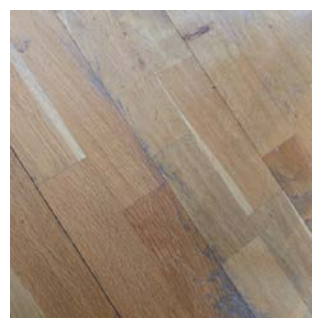
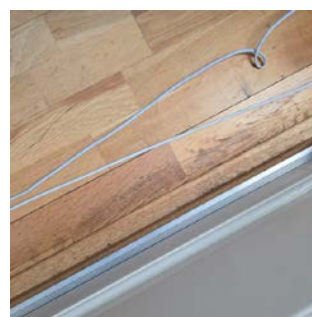
### TG 3 Etasjeskille/gulv mot grunn

Trebjelkelag i etasjeskillet.

Planavvik på 30-35 mm målt i spisestue og 20-30 mm på soverom, målt med laser over hele gulvet.

- Målt høydeforskjell på over 30 mm gjennom hele rommet. Tilstandsgrad 3 gis med bakgrunn i standardens krav til godkjente måleavvik.

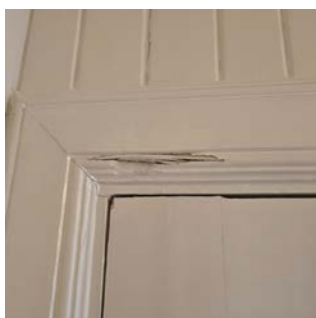
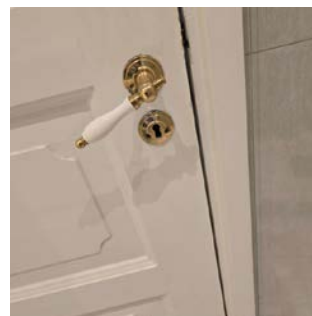
## ! TG 2 Andre innvendige forhold

Det er plassbygde garderober på soverommet. Dørene har trykk-åpne-låser.

Dører bør justeres.

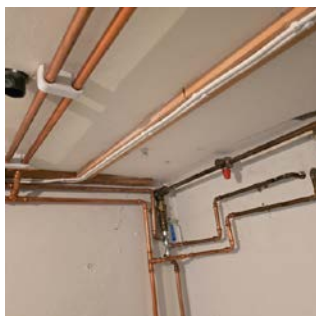
## TG 2 Avløpsrør

Det er avløpsrør av støpejern/soil og plast.

- Det er ikke behov for utbedringstiltak siden anlegget fungerer i dag, men ut ifra alder kan skader plutselig oppstå på eldre anlegg.
- I forbindelse med oppgradering av våtrom vil det være naturlig med utskiftning av rør.

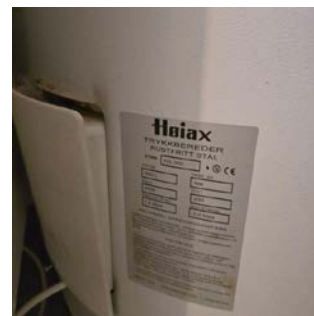
## TG 2 Elektrisk anlegg

**Nei** Det ble gjennomført kontroll av Elvia i 2023. Det ble gitt to kommentarer, men ingen avvik. Kommentarene var at fryser i kjeller var tilkoblet skjøteledning og at en lyspære på vaskerom er utstatt. Det anbefales etablering av stikk-kontakt til fryser og utskiftning til led-armatur på vaskerom.

Varmtvannsberederen og vaskemaskinen står ikke på kursfortegnelsen.

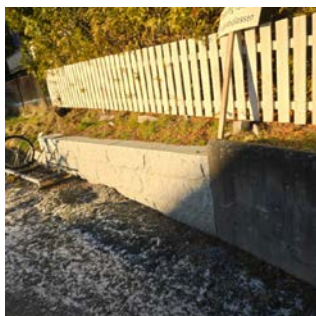
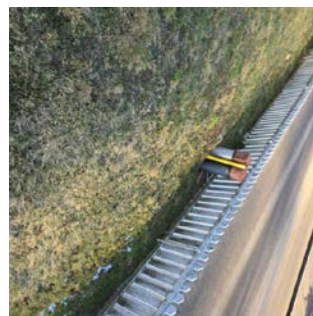
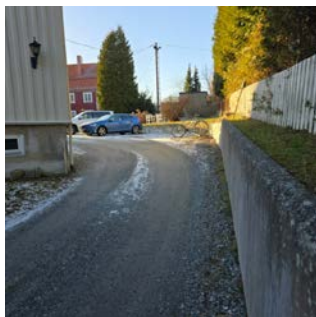
## TG 2 Terrenghforhold

Svakt skrånende tomt.
