# Tilstandsrapport

Enebolig m/utleiedel

Yterheia 10, 8614 MO I RANA

Befaringsdato: 29.04.2025

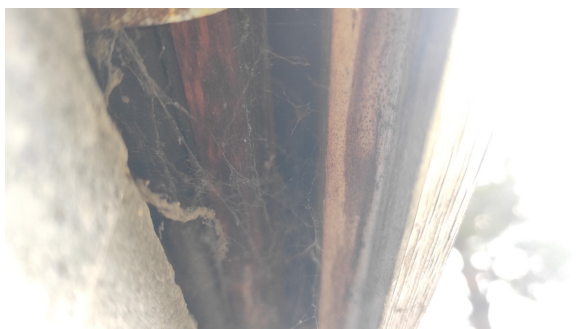
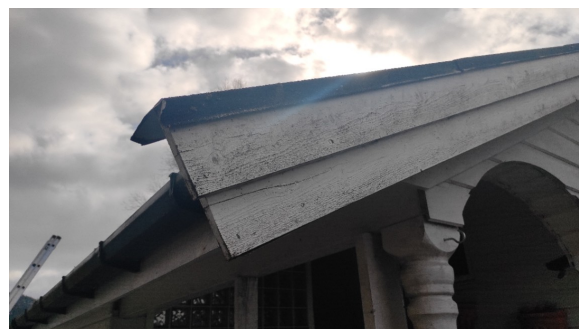
## Takkonstruksjon/Loft

Det ble fuktmålt i takkonstruksjonen ved befaring, og det ble ikke registrert forhøyede fuktverdier.

Ved eventuell renovering anbefales det å montere ny dampsperre. Dampspærren hindrer varm, fuktig inneluft fra å trenge inn i konstruksjonen og skal alltid ligge på den varme siden av isolasjonen. Manglende dampsperre eller utettheter kan forårsake kondens og mulige skader.

Det bør gjennomføres ytterligere undersøkelser for å få kartlagt det eventuelle skadeomfanget skadedyr kan ha påført. Eier har i ettertid tatt kontakt med Rentokil, som har besiktiget skaden. Se rapport fra Rentokil for ytterligere informasjon.

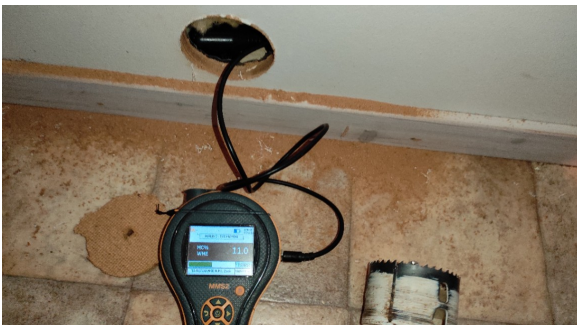
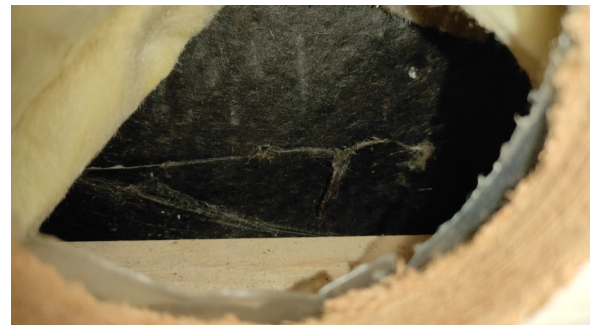
## TG 2 Kryp kjeller

Det er krypkjeller under trebjelkelag og stubbegulv under vindfanget.

Isolasjon må tildekkes for å oppnå tilstrekkelig effekt, samt tette for at skadedyr ikke kan ta seg inn i konstruksjonen.

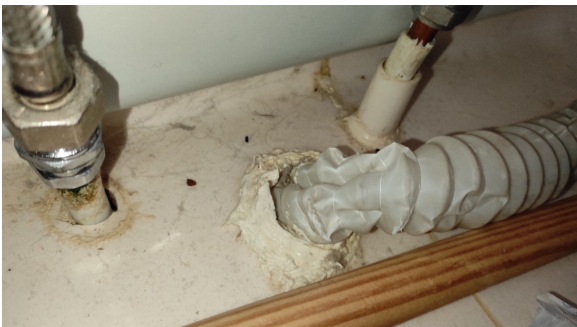
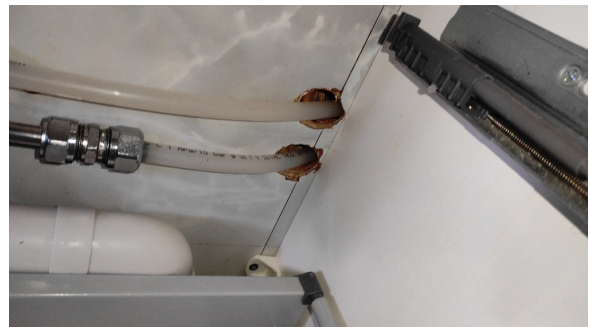
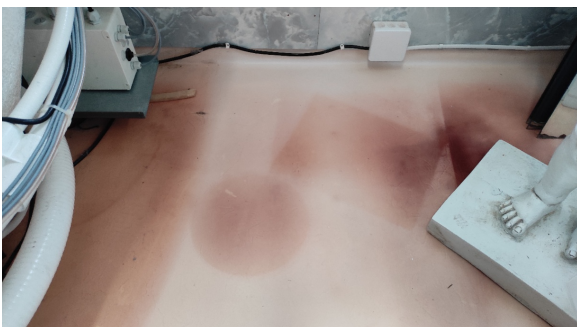
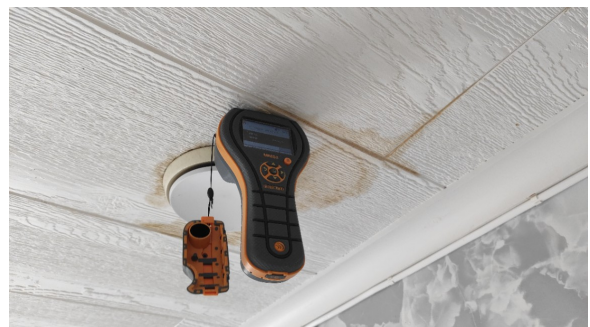
### Tilliggende konstruksjoner våtrom

- TGIU gitt ut ifra manglende mulighet for hulltaking.

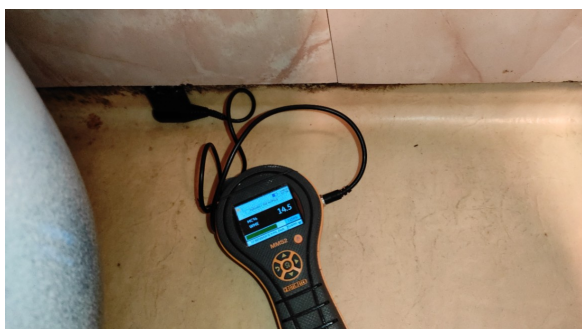
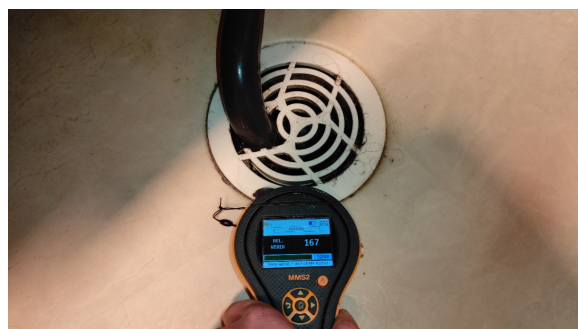
#### Fuktsøk:

Det ble og utført fuktsøk på gulvet i området rundt sluken, og det ble ikke registrert forhøyede fuktverdier. Det ble også fuktmålt i nedkant av våtromsplatene, ingen unormale fuktverdier ble registrert.

- TGIU gitt ut ifra manglende mulighet for hulltaking.

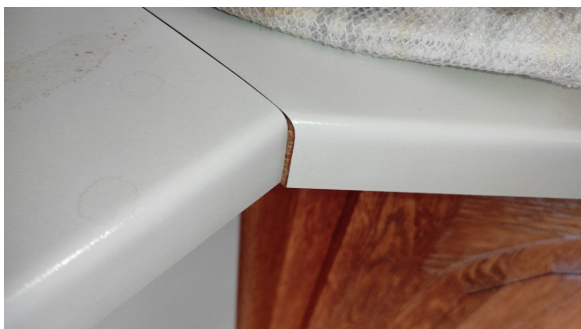
Kontroll etter lekkasjer.

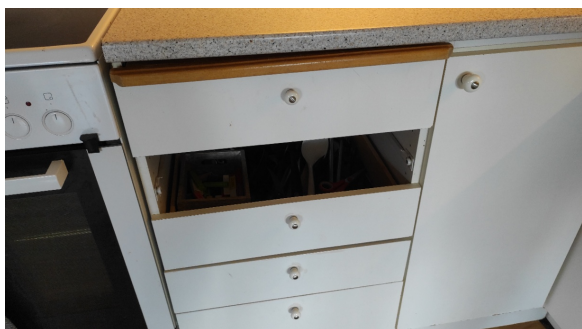
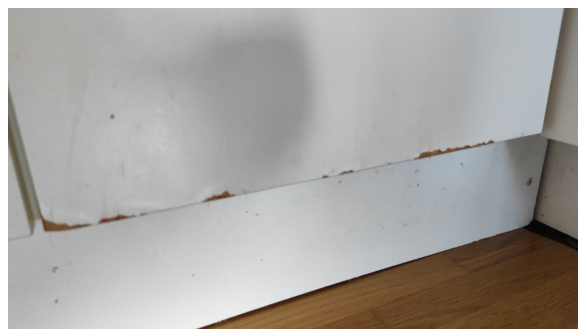
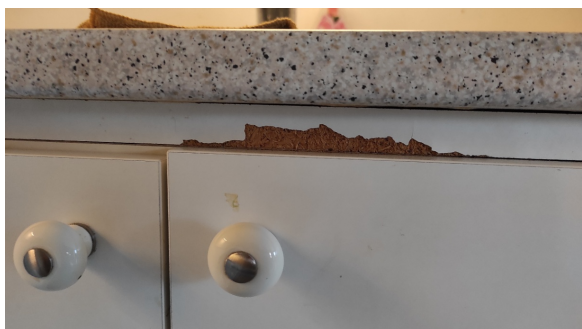
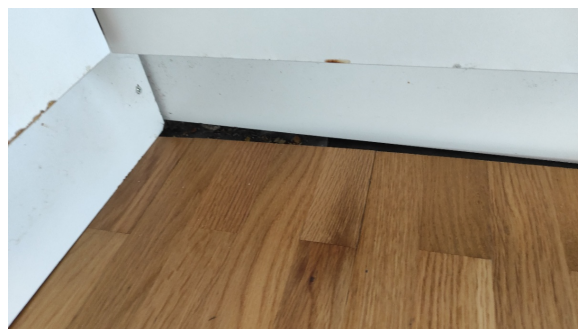
- Det er påvist skader på overflater/kjøkkeninnredning utover normal slitasjegrad.

- Det må påregnes lokal utbedring/utsiftning.

Utbedring/oppgradering av innredning må påregnes.

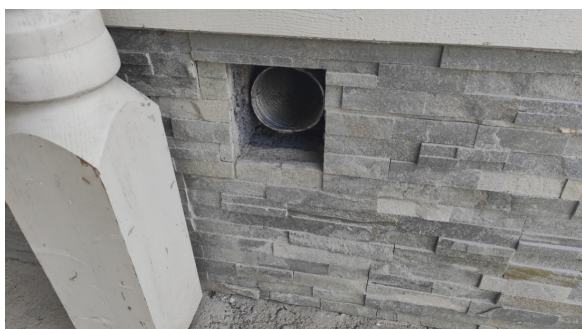
- Det er påvist andre avvik:

Ventilrist må monteres.

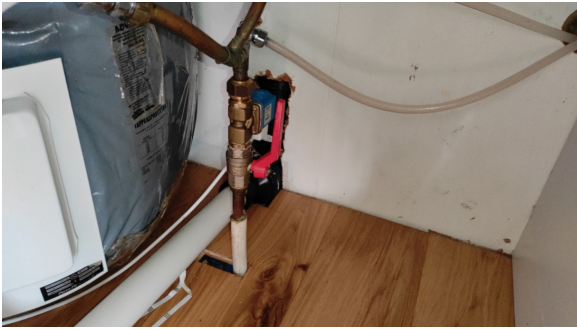
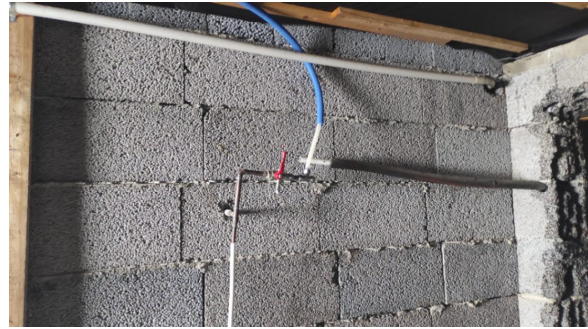
- Mer enn halvparten av forventet brukstid er passert på innvendige vannledninger.
- Det er påvist at vannrør som er utsatt for kulde har mangelfull isolering.

- Vannrør må isoleres i kalde rom.
- I forbindelse med oppgradering av våtrom vil det være naturlig med utskiftning av rør.

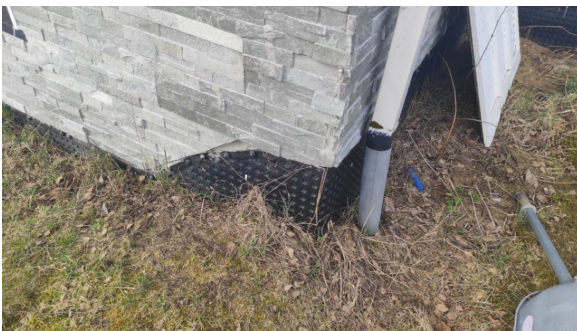
Takstingeniøren har ikke mottatt dokumentasjon på utførelse og løsning av dreneringen og fuktsikring av grunnmur.

- Tiltak for redrenering rundt boligen kan ikke utelukkes.
- Overvåk tilstanden jevnlig. For å få tilstandsgrad 0 eller 1 må dreneringen skiftes ut, men tidspunktet for når dette er nødvendig er vanskelig å si noe om.
