# Tilstandsrapport

Furulundveien 24, 1920 SØRUMSAND
-

Befaringsdato: 06.02.2024

Oppdragsnr.: 19291-1813

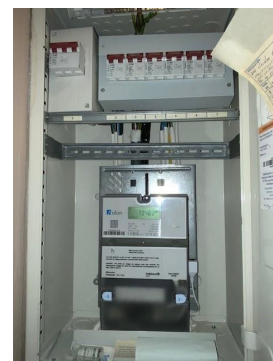
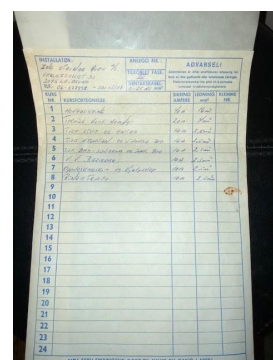
10. Er det tegn på at kabelinnføringer og hull i inntak og sikringskap ikke er tette, så langt dette er mulig å sjekke uten å fjerne kapslinger?  
**Nei**
11. Finnes det kursfortegnelse, og er den i samsvar med antall sikringer?  
**Ja**
12. Foreta en helhetsvurdering av det elektriske anlegget, dets alder, allmenne tilstand og fare for liv og helse. Bør det elektriske anlegget ha en utvidet el-kontroll?  
**Ja Da det elektrisk anlegget er hovedsakelig over 20 år oppfordres det til å utføre en el-kontroll på boligen på generelt grunnlag for faktisk tilstand.**

**Kostnadsestimat: Ingen umiddelbar kostnad**
