# Tilstandsrapport

Hans Nielsen Hauges vei 48 A, 1523 MOSS

Befaringsdato: 08.07.2025

Rapportdato: 10.07.2025

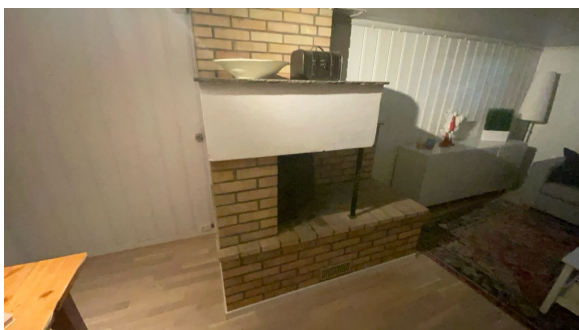
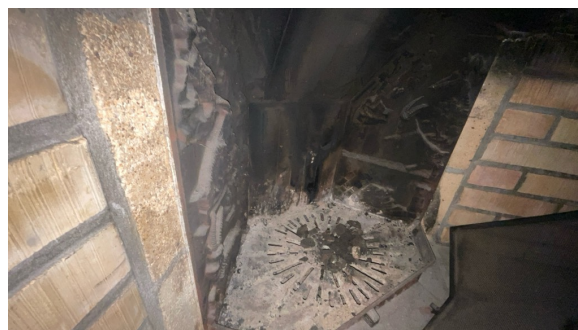
## TG 2 Rom Under Terreng

*Punktet må sees i sammenheng med 'Drenering'*

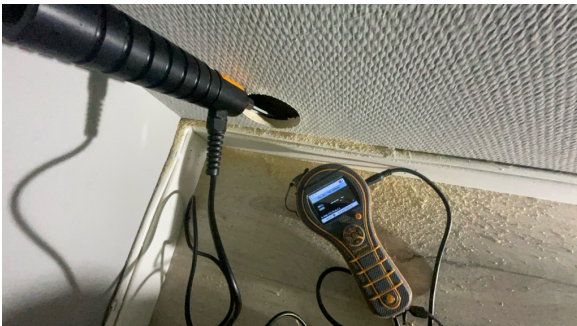
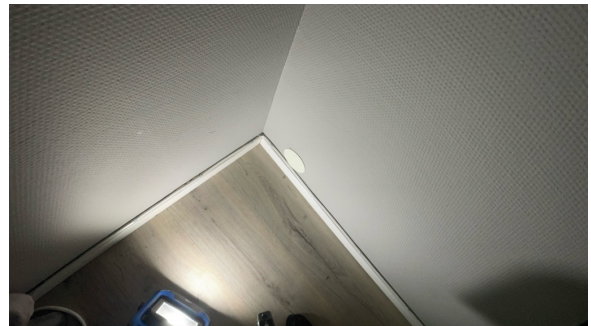
Hulltaking er foretatt uten å påvise unormale forhold. Hulltaking er foretatt ved/i Soverom.

Det er utført søk med fuktindikator som gir høye verdier i hele gulvet, årsaken er ikke kjent men forholdet kan skyldes at lim under belegget ikke er tilstrekkelig tørket siden montering.

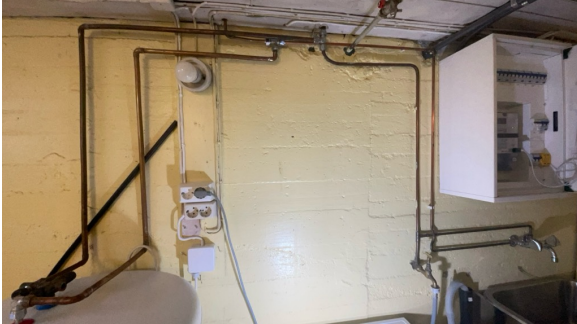
## TG 1 Avløpsrør

Det er avløpsrør av støpejern med rørfornyng utført av Olimb. Opplysninger gitt av eier.
