Hans Nielsen Hauges vei 48A, 1523 MOSS

**Moss - Ørejordet - Perfekt for  
barnefamilien – enderekkehus  
med solrik hage og populær  
beliggenhet på Ørejordet**

# Tilstandsrapport

Befaringsdato: 08.07.2025

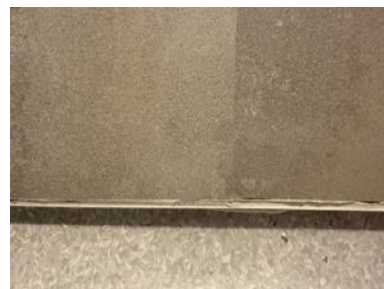
Plate med svelling i skjøt.

Plate etter at det er lagt på fugemasse i skjøt.
