Landegrenda 31, 3620 FLESBERG

Salgsobjekt: Enebolig
Eierform: Eiet
Byggeår: 2004
BRA-i/BRA Total: 314/314 m²
Tomtstr.: 1988 m²
Soverom: 5
Antall rom: 8
Gnr./bnr. Gnr. 34, bnr. 25

Oppdragsnr.: 1305240049

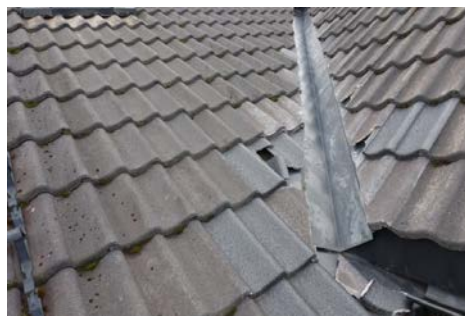
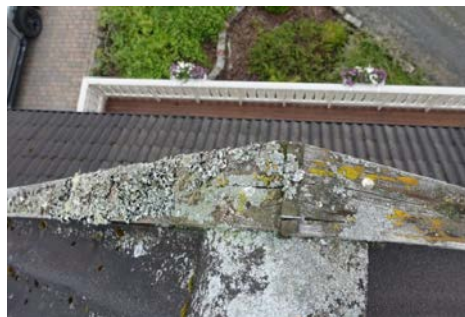
TG 3 Nedløp og beslag

Takrenner og nedløp er i plastbelagt metall.
Pipe er beslått i overgangen pipe-tak med plastbelagt metall.

- Det mangler snøfangere på hele eller deler av taket, noe som var krav på byggemeldingstidspunktet.
- Det er avvik:

Maling har løsnet på blikk og det har blitt noe rust.

Fjerne rust for så å male blikk.

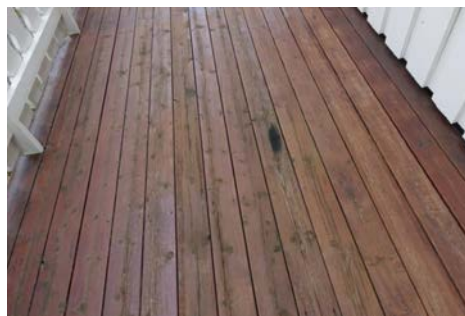
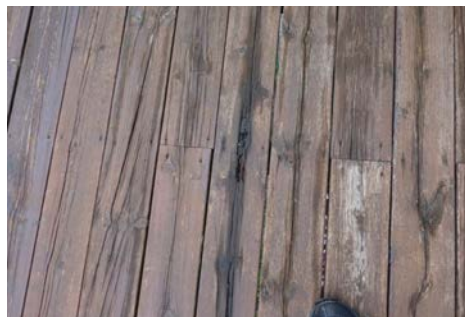
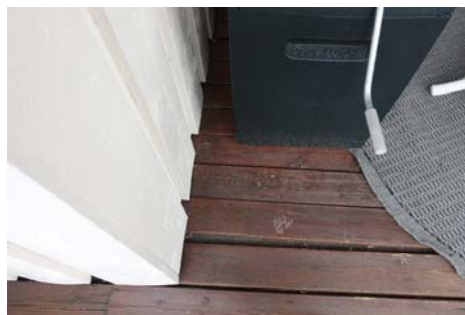
TG 2 Utvendige trapper

Et stk utvendig trapp i impregneret trevirke som ligger i terrenget.

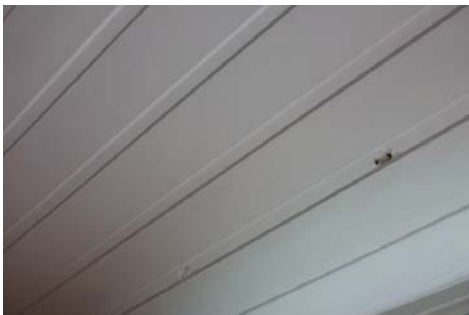
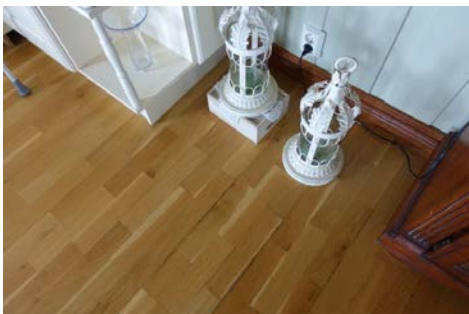
TG 2 Etasjeskille/gulv mot grunn

Etasjeskiller er av trebjelkelag.

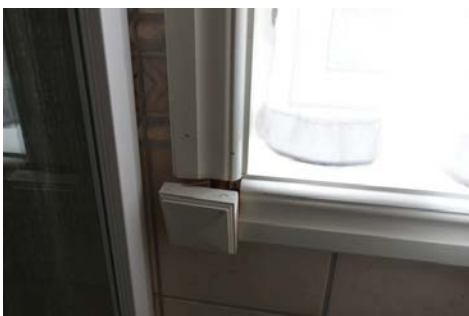
1. ETASJE > BAD

1 TG 2 Overflater Gulv

Silikon fuge i overgangen gulv-vegg må skiftes.

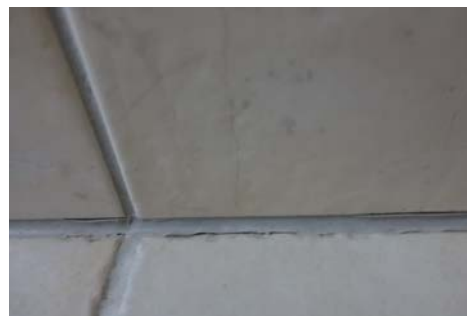
1. ETASJE > BAD

Det registreres motfall på gulvet mot sluket.
Det er oppkant på ca 20 mm ved dørterskel (her er det en skade på belegget)
Det er plastsluk og synlig vinylbelegg som tettesjikt.

1 TG 2 Sluk, membran og tettesjikt

- Overvåk tilstanden jevnlig. For å få tilstandsgrad 0 eller 1 må tettesjiktet skiftes ut, men tidspunktet for når dette er nødvendig er vanskelig å si noe om.

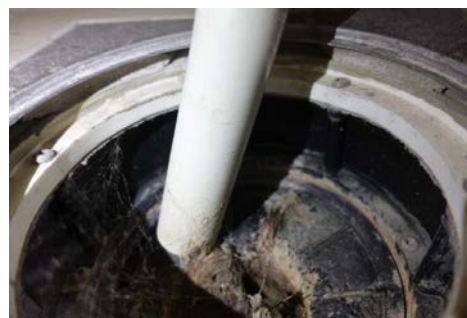
1. ETASJE > BAD

1 TG 2 Sanitærutstyr og innredning

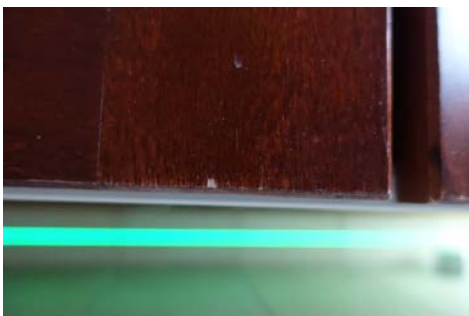
1. ETASJE > BAD

! TG 1 Ventilasjon

Fuktkvotemåling (vekt%) i konstruksjonen ble målt til under 6.

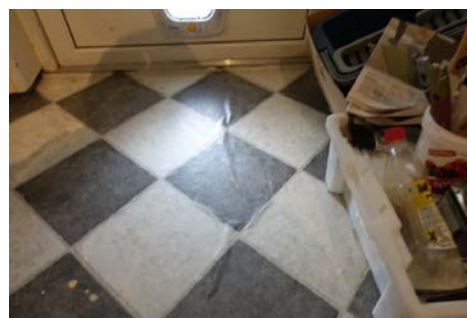
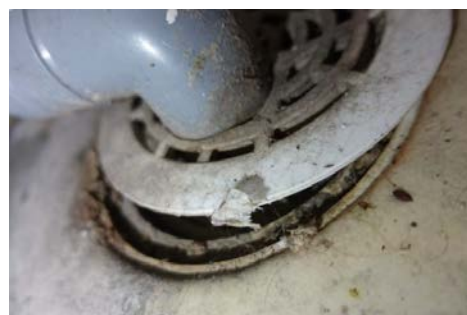
1. ETASJE > VASKEROM

TG 2 Sanitærutstyr og innredning

Innredningen fungerer med disse avvikene, da det kun er av kosmetisk betydning.

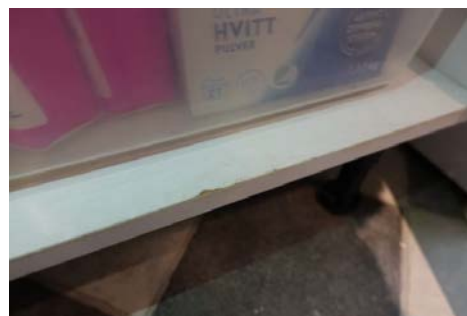
1. ETASJE > VASKEROM

TG 1 Ventilasjon

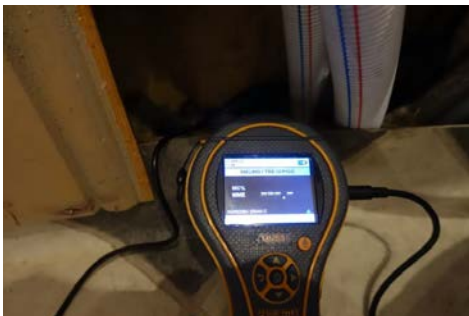
2. ETASJE > BAD

- Det er påvist at flisfuger har riss/sprekker.
- Det er påvist at noen fliser har bom (hulrom under).
- Det er vindu/dør med ikke fuktbestandige materialer i våtsonen (ved vask, dusj, badekar, osv.), løsningen eller byggematerialet er uegnet
- Det er avvik:

- Slike riss/sprekker kan indikere bakenforliggende fuktskader, og konstruksjonen bør observeres jevnlig for å vurdere utvikling.

- Gjennomføre ytterligere undersøkelser og foreta utbedring av skade.
- Uegnede materialer må fuktbeskyttes/utskiftes.

Feste blindelukk og forsegle dette etter gjeldene regler for elektrisitet i våtrom.

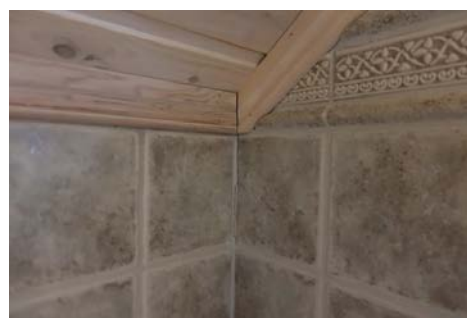
2. ETASJE > BAD

TG 2 Overflater Gulv

- Det er påvist at flisfuger har riss/sprekker.
- Det er påvist at noen fliser har bom (hulrom under).
- Det er avvik:

Silikonfuge i overgangen gulv-vegg må skiftes, da denne har skader.

- Gjennomføre ytterligere undersøkelser og foreta utbedring av skade.
- Fuger bør skiftes ut.
- Slike riss/sprekker kan indikere bakenforliggende fuktskader, og konstruksjonen bør observeres jevnlig for å vurdere utvikling.

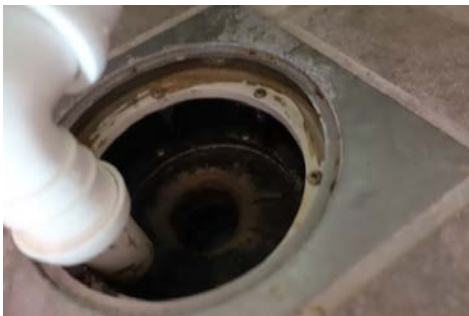
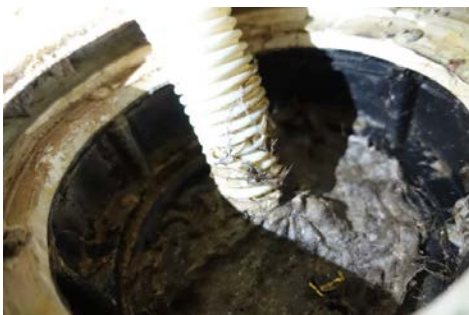
2. ETASJE > BAD

1 TG 1 Sanitærutstyr og innredning

- Det er ikke påvist tilfredsstillende løsning for å synliggjøre lekkasje fra innebygget systerne.
- Det er påvist skader på innredning.

Innredningen fungerer med enkelte små skader.

- Det må gjennomføres ytterligere undersøkelser.
- Det må gjøres tiltak for å lukke avviket.
- Andre tiltak:

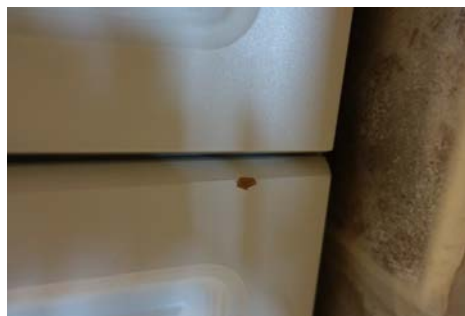
2. ETASJE > BAD

1 TG 1 Ventilasjon

Fuktmåling er foretatt i inspeksjonsluke på badet. Fuktkvotemåling (vekt%) i konstruksjonen ble målt til under 6%.

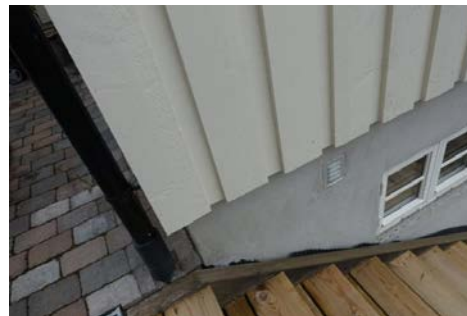
! TG 2 Grunnmur og fundamenter

Bygningen har grunnmur i lettklinkerblokker.

- Det er registrert skråriss som er symptom på setninger.
- Grunnmuren har sprekkdannelser.
- Det er registrert løs puss på muroverflater.
