# Tilstandsrapport

Enebolig

Mefjordveien 1418, 9386 SENJAHOPEN

Rapportdato: 02.06.2025

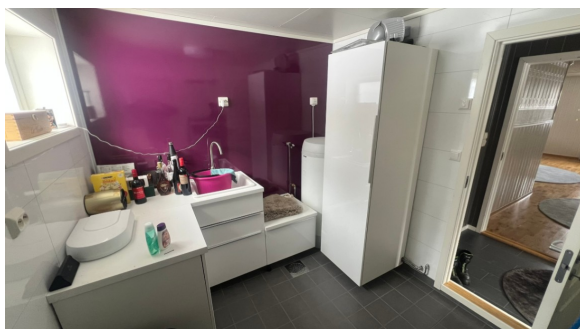
Oversikt vaskerommet

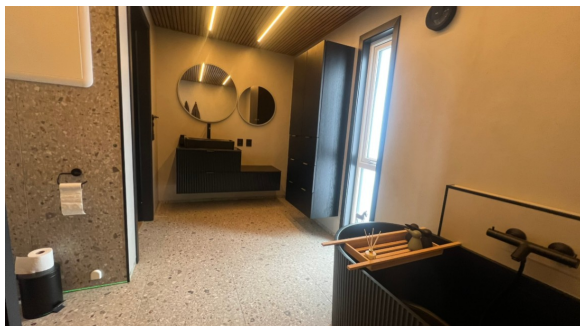
Bad

Badet er pusset opp i 2024 av VJ Byggservice. Det er fliser på gulvet og i dusjnisen. Resten av veggene har baderomsplater. Det er spaltepanel med innfelt lys i himlingen. Aktuell byggeforskrift er teknisk forskrift 2017. Dokumentasjon: ingen dokumentasjon.

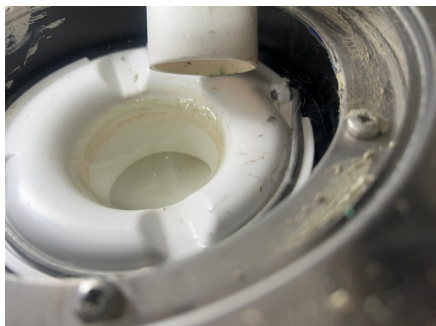
Det er to sluk i rommet. En plastsluk under badekaret og en slukrenne i dusjnisen. Fallforfoldene er oppgitt til sluken i dusjnisen. Smøremembran med ukjent utførelse på gulvet og baderomsplater på veggene.

Sluk under badekaret

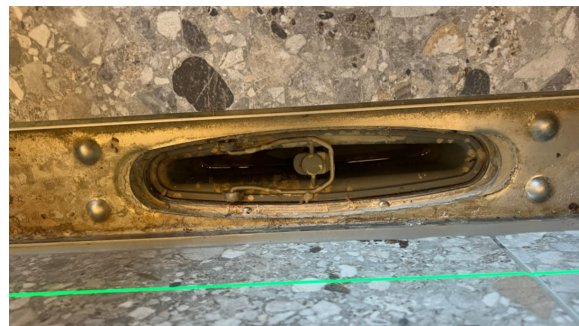
Slukrenne i dusjen

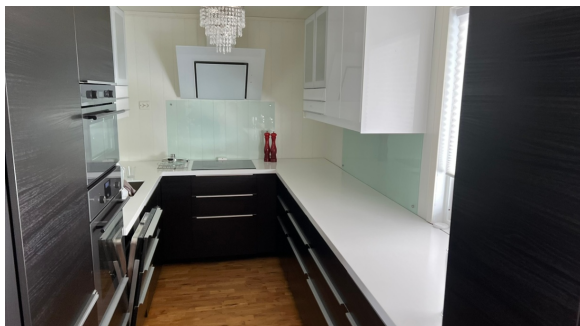
Kjøkkenet har innredning med glatte fronter. Benkeplaten er av laminat med underlimt vask. Det er kjølfrysenskap, oppvaskmaskin, komfyr, platetopp og mikrobølgeovn integrert i innredningen.
