Tilstandsrapport

Rekkehus

Vassbunneveien 48, 1388 BORGEN

Befaringsdato: 24.04.2026

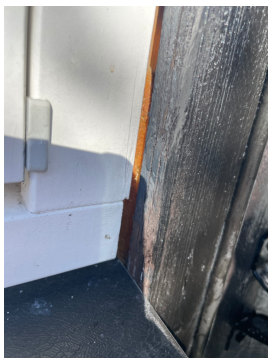
- Det er påvist avvik rundt innsettsdetaljer.

Det bør monteres listverk og tetting rundt vinduet for å sikre tilstrekkelig luft- og fuktmotstand. Manglende tetting kan føre til trekk, varmetap og risiko for fuktskader i omkringliggende konstruksjon.

Soveromsvinduet i underetasjen bør også justeres for å sikre korrekt funksjon og tetthet, slik at ytterligere skader og energitap unngås.

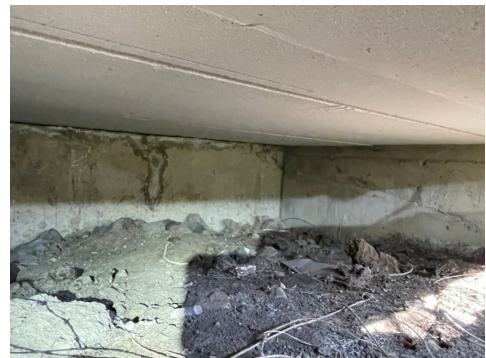
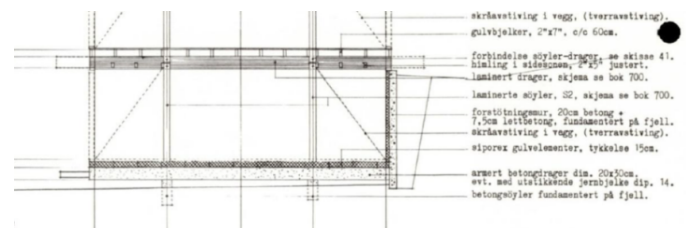
Manglende tilgang medfører usikkerhet om tilstanden til bunnsvill, trebjelkelag og tilstøtende konstruksjoner, og det er økt risiko for skjulte fukt- og råteskader som kan utvikle seg over tid uten å bli oppdaget.

Oppbygging av konstruksjon.

Det bør etableres bedre adkomst til krypkjelleren slik at fullstendig inspeksjon kan gjennomføres.

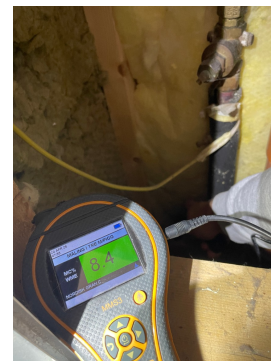
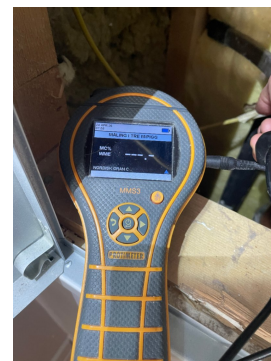
Fuktmåling er foretatt via luke i tilstøtende vegg fra soverom. Ingen fukt påvist i konstruksjonen.

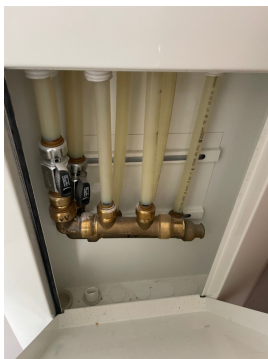
Innvendige vannledninger til bad og kjøkken er av plast (rør-i-rør). Besiktiget i rørskap i underetasje.
Det er foretatt en enkel visuell sjekk av innvendige vann- og avløpsinstallasjoner.

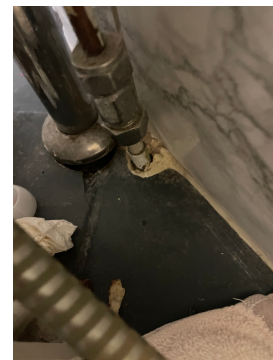
! TG 2 Vannledninger - 2

Konsekvensen av å ikke gjøre tiltak er økt risiko for lekkasjer og påfølgende skader på bygningens konstruksjoner.

Det anbefales å vurdere utskiftning av vannledningene, da mer enn halvparten av forventet brukstid er passert.
