# Tilstandsrapport

Enebolig

Krokenlia 2, 1929 AULI

Rapportdato: 22.12.2025

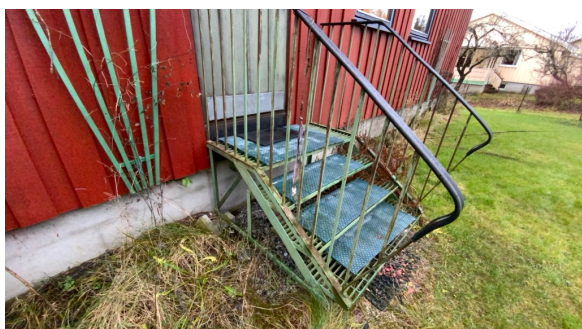
Det er synlig noe rust.

Trappen må slipes og lakkes for å unngå videre rustutvikling.

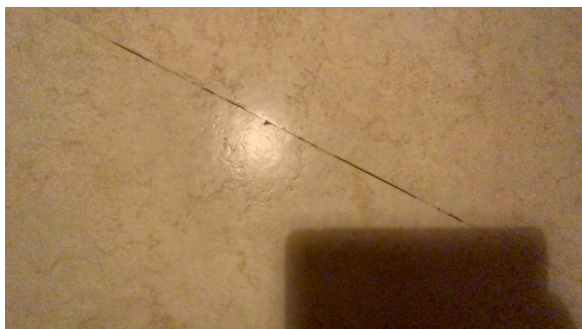
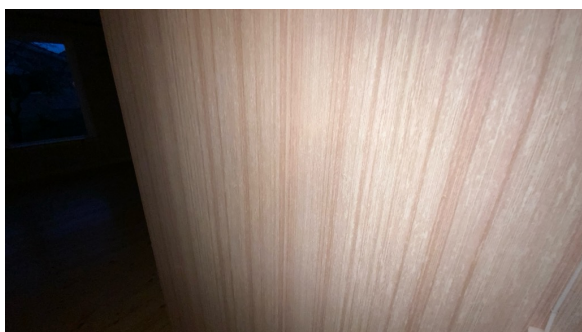
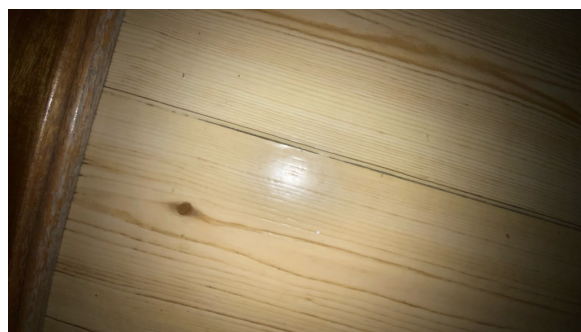
Med tanke på dagsens forventning av overflater anses disse som utgått med tanke på alder. Deler av overflatene må regnes med å skiftes ut med tanke på skader på overflater og løse fliser på gulv.

Det anbefales å utbedre skader for å lukke avviket og forhindre at skadene utvikler seg videre over tid.

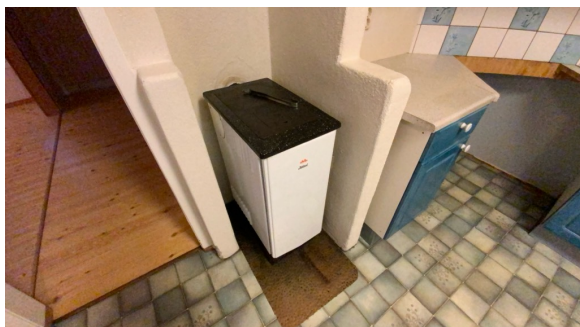
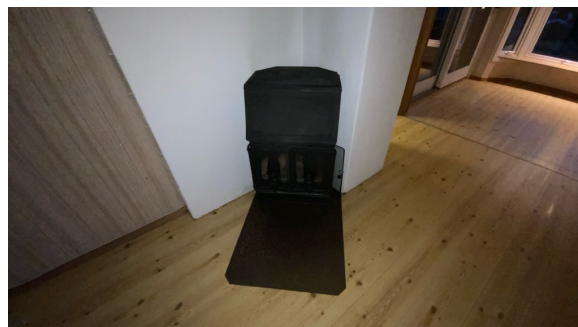
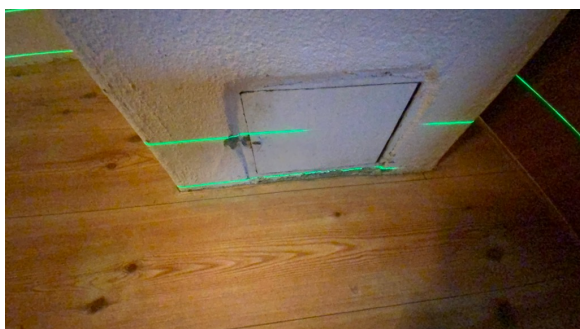
Pipeløpet har en brukstid på over 20 år. Det anbefales en gjennomgang av tilstanden fra stedlig brann- og feiervesen for å avdekke eventuelle skader eller mangler som kan medføre økt risiko for brann eller redusert funksjon.

Plate under sotluke må etableres for å unngå fare for gnistbrann.

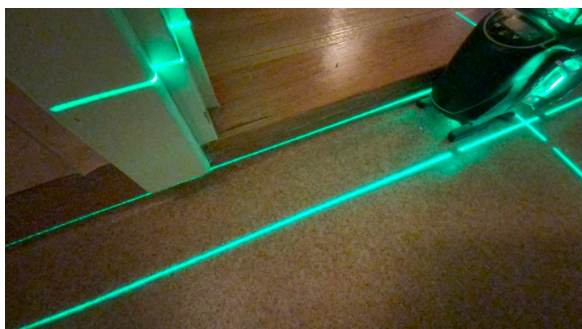
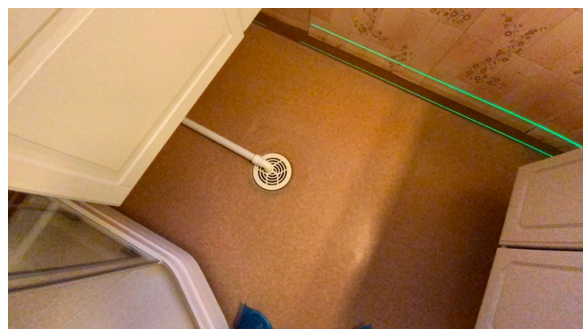
Gulvet har vinylbelegg. Rommet har panelovn som varmekilde. Fall mot sluk er målt til 15 mm. Høydeforskjell fra toppen av sluket til toppen av membranen ved dørterskelen er 45 mm.

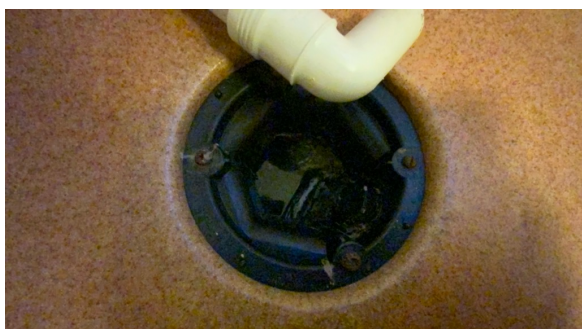
- Det er viktig å merke seg at levetiden til en membran varierer basert på kvalitet, installasjon og bruk. Eldre membraner kan bli sprø og sprekke opp, noe som fører til at de mister sin vanntettende funksjon. Dette kan resultere i vannlekkasjer gjennom vegger og gulv og fuktskader.
- Eldre sluk av plast er ofte utsatt for lekkasjer og særlig i overganger. Eventuelle lekkasjer kan medføre fuktskader på tiliggende konstruksjoner.

Konsekvens for dette badet vil være fuktskader på vegger og gulv, hvis det ikke dusjes i dusjkabinett. Det anbefales full renovering av badet med tanke på det er 39 år gammelt.

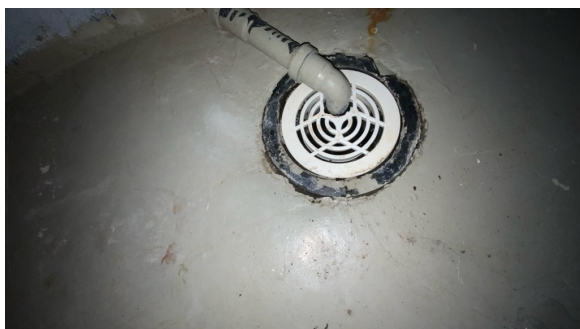
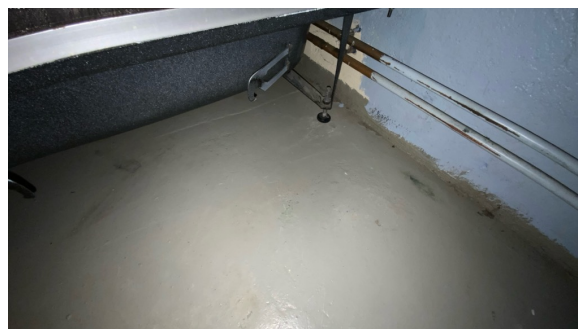
En utett membran kan føre til vanninntrenging i bygningskonstruksjonen, noe som kan forårsake omfattende skader på gulv, vegger og underliggende strukturer.

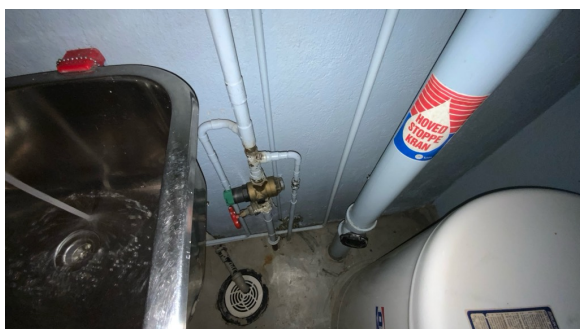
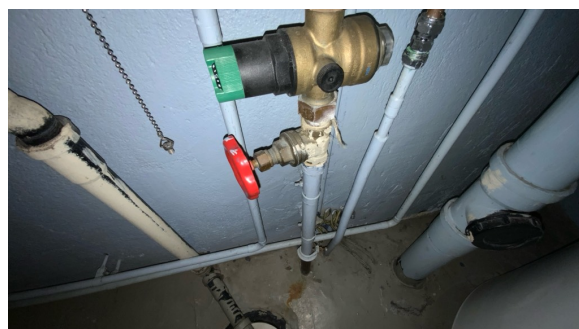
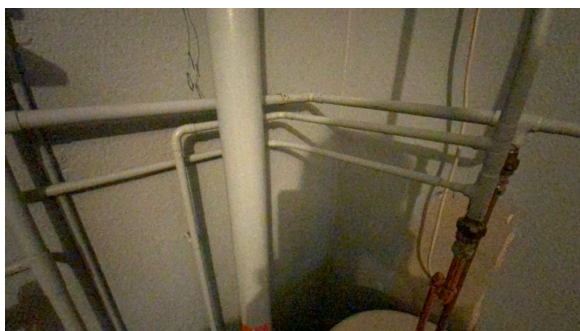
Vannrør av kobber med høy alder bør følges opp jevnlig, og det anbefales å vurdere utskiftning i forbindelse med oppgradering av våtrom eller ved tegn til lekkasje. Konsekvensen av å ikke utbedre er økt risiko for vannlekkasjer, spesielt rundt koblinger, noe som kan føre til omfattende følgeskader på bygningskonstruksjonen.

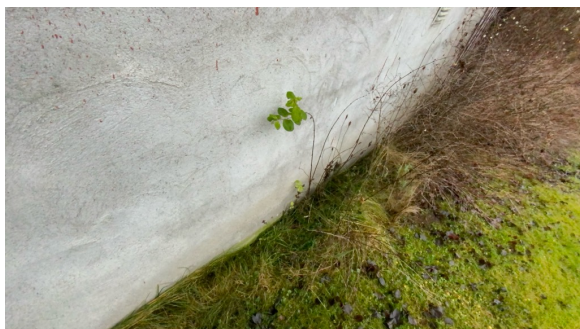
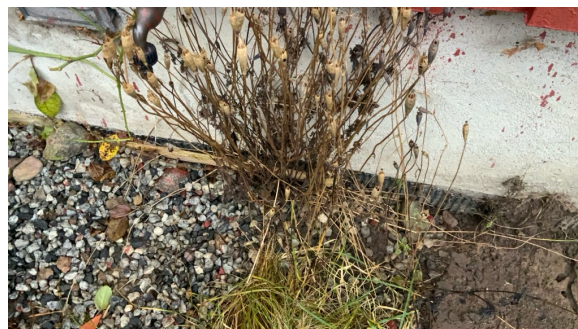
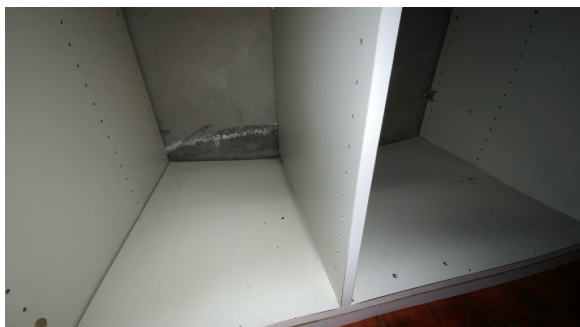
Det bør foretas tiltak for å sikre tilstrekkelig fuktsikring av grunnmur og kjeller. Dagens dreneringsløsning er av eldre type og kan være tilgrodd eller tett, noe som kan være årsak av fuktinntrengning, kapillært oppsug og skader på underetasjen.

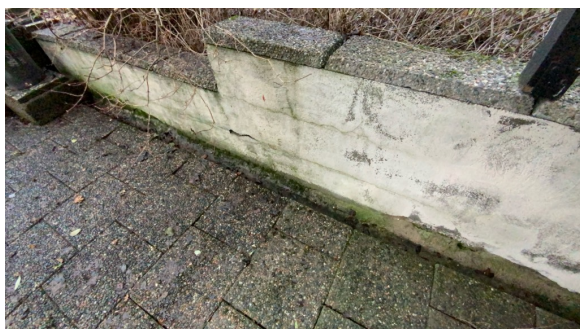
- Det er påvist mindre sprekker og/eller skjevheter i muren.

Støttemur er en del av bæringen rundt tresøyle og fundament for denne. Det er derfor viktig at denne delen er stabil og ikke er i bevegelse. Det bør foretas renovering og oppgradering av denne med tanke alder og synlig noe sprekker i muren.

- Lokal utbedring må utføres.

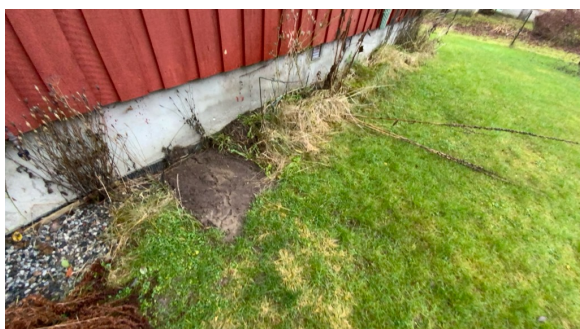
## TG 2 Terrengforhold

Skrående tomt.

Det bør foretas justeringer der tomten heller mot huset for å unngå unødig fuktbelastning mot grunnmur. Manglende fall fra grunnmuren kan føre til vannansamlinger og økt risiko for fuktskader på bygningskonstruksjonen.

Det er opplyst om flomfare med risiko 2 fra NVE, der risiko 6 er høyest.
