# Tilstandsrapport

Enebolig

Krokenlia 2, 1929 AULI

Befaringsdato: 15.12.2025

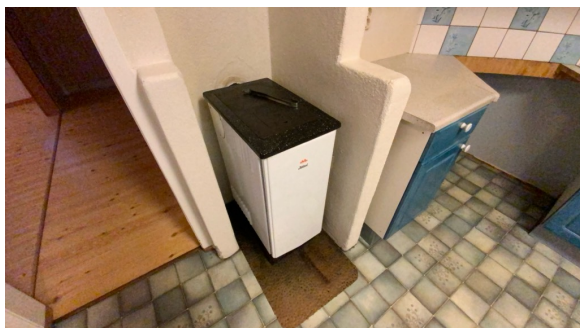
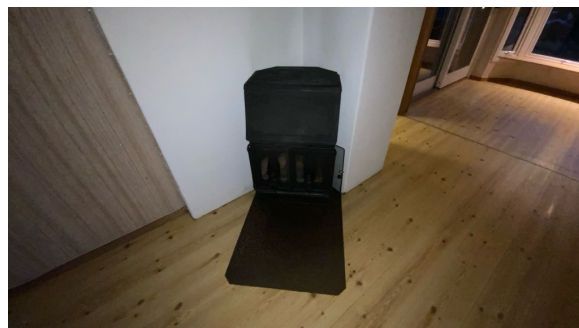
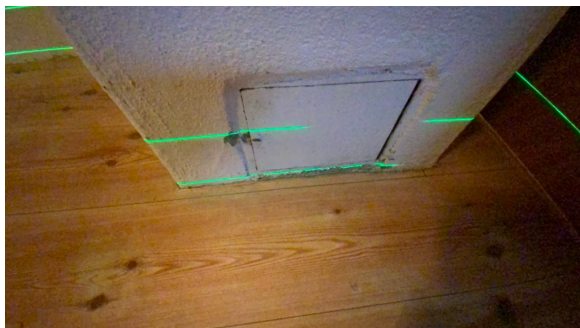
Pipeløpet har en brukstid på over 20 år. Det anbefales en gjennomgang av tilstanden fra stedlig brann- og feiervesen for å avdekke eventuelle skader eller mangler som kan medføre økt risiko for brann eller redusert funksjon.

Plate under sotluke må etableres for å unngå fare for gnistbrann.

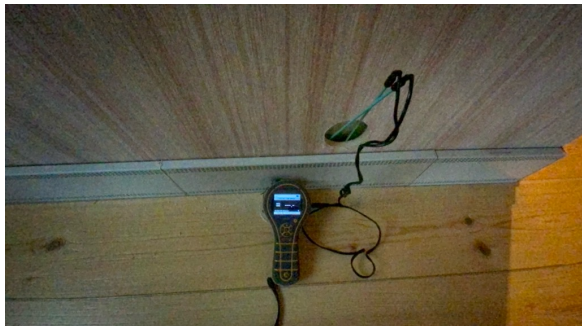
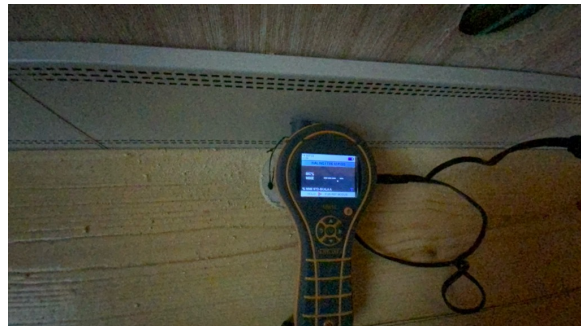
### TG 0 Tilliggende konstruksjoner våtrom

Hulltaking er foretatt uten å påvise unormale forhold. Hulltaking er foretatt ved/i Stue.

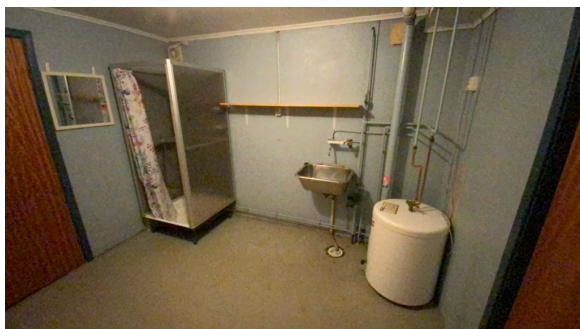
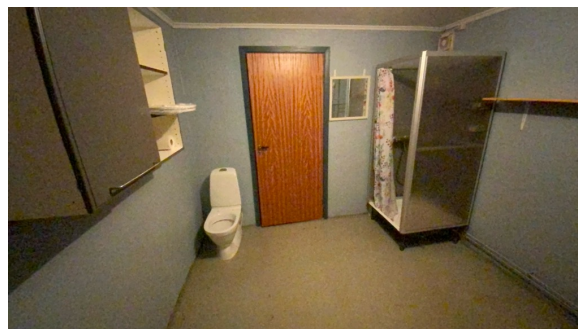
Bad/vaskerom i underetasje fra byggeår. Aktuell byggeforskrift er byggeforskrifter fra før 1985. Dokumentasjon: ingen dokumentasjon.

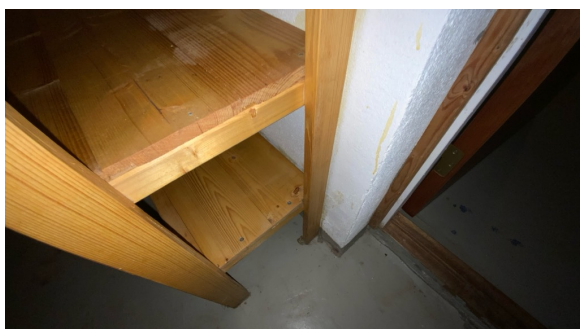
- TGIU gitt ut ifra manglende mulighet for hulltaking.

Se øvrig vurdering av rom underterreng for ytterligere vurdering av fukt og målinger.

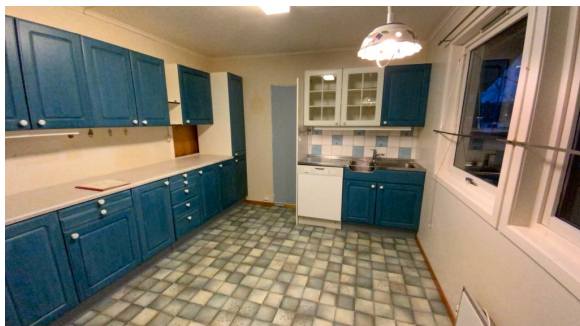
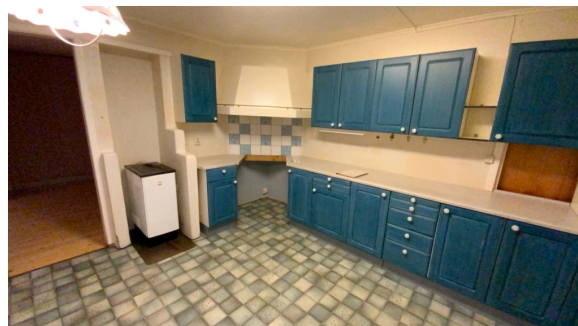
Innredningen vurderes å ha tiltenkt funksjon ut fra alder. Lokal utbedring eller utskifting for å lukke avvik må påregnes dersom man ønsker å oppnå dagens standard og funksjonalitet. Konsekvensen av å ikke utbedre er redusert brukervennlighet og lavere standard enn det som forventes i et moderne kjøkken.

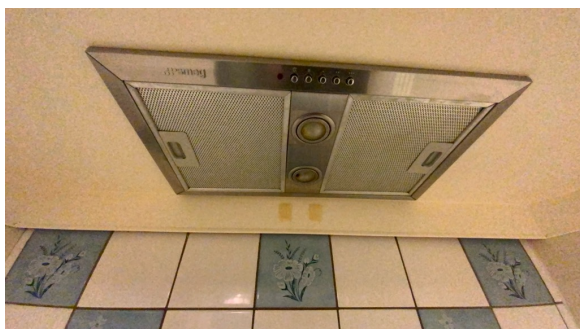
### TG 1 Avtrekk

Det er kjøkkenventilator med avtrekk ut er nyere.

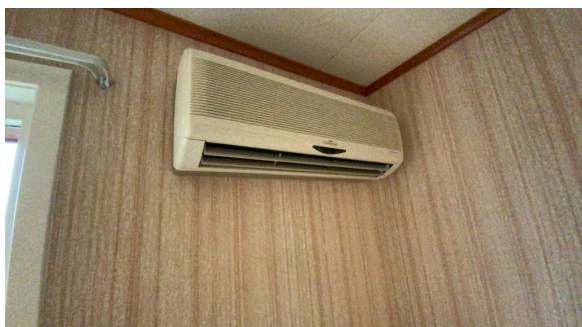
- Det er ikke behov for utbedringstiltak siden varmesentralen fungerer i dag, men ut ifra alder kan skader plutselig oppstå på eldre anlegg.

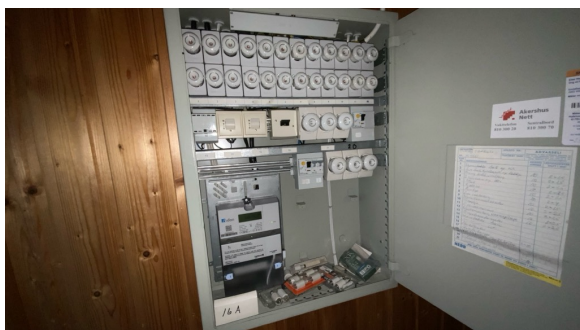
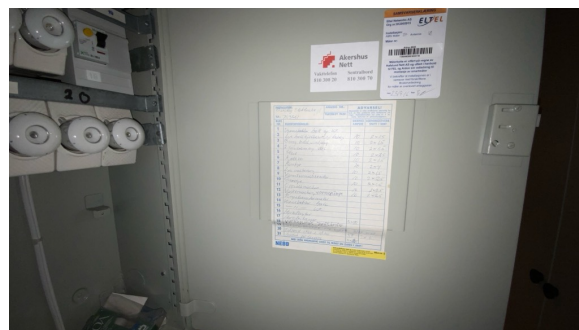
Det anbefales alltid en gjennomgang av anlegget med tanke på anleggets alder og det ikke foreligger kunnskap om anlegget. Med bakgrunn i NS3600 kreves det utført el-kontroll av fagperson for å få TG1 på anlegget. TG2 gis som følge av manglende dokumentasjon/manglende el-kontroll. Det tas spesifikt forbehold om at det ikke er gjort endringer som krever dokumentasjon etter at anlegget er godkjent. Skjulte feil og mangler for anlegget er ikke kontrollert.
