Krokenlia 2, 1929 AULI

**Enebolig med stort potensial på  
skjermet tomt ved skogen. Fint  
objekt for førstegangskjøpere.**

# Enebolig med stort potensial!

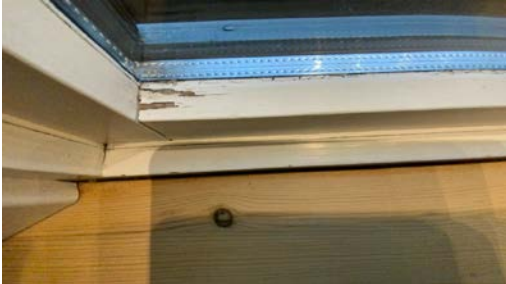
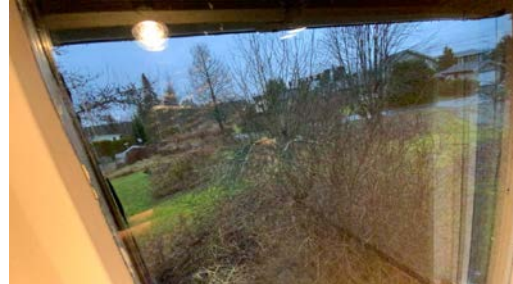
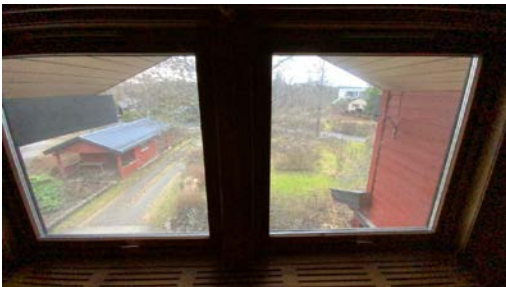
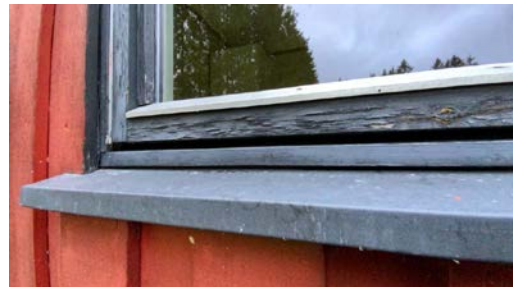
## TG 3 Dører

Bygningen har malt balkongdør i tre med isolasjonsglass fra byggeår, utgang fra soverom.

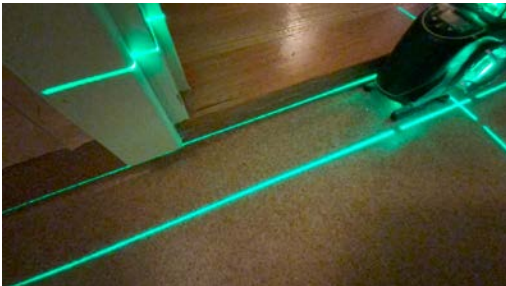
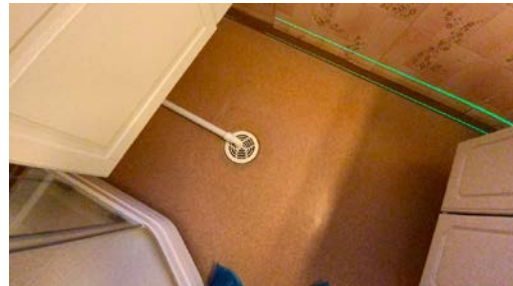
### TG 2 Sluk, membran og tettesjikt

- Det er viktig å merke seg at levetiden til en membran varierer basert på kvalitet, installasjon og bruk. Eldre membraner kan bli sprø og sprekke opp, noe som fører til at de mister sin vannettende funksjon. Dette kan resultere i vannlekkasjer gjennom vegger og gulv og fuktskader.
- Eldre sluk av plast er ofte utsatt for lekkasjer og særlig i overganger. Eventuelle lekkasjer kan medføre fuktskader på tiliggende konstruksjoner.

Konsekvens for dette badet vil være fuktskader på vegger og gulv, hvis det ikke dusjes i dusjkabinett. Det anbefales full renovering av badet med tanke på det er 39 år gammelt.

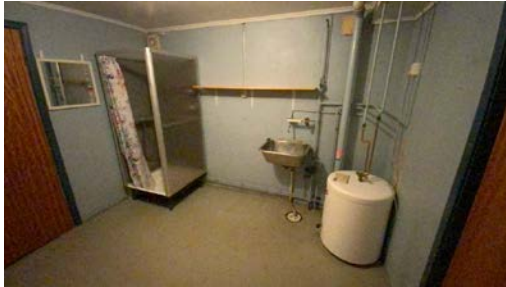
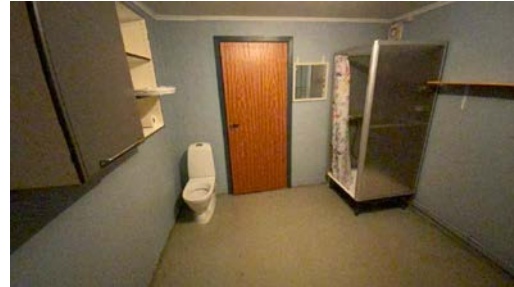
### ! TG 3 Overflater vegger og himling

Det er ikke etablert tilfredsstillende membran på vegger og konsekvensen for det er at det kan bli unødige fuktbelastning og fuktskader på vegger, hvis det ikke dusjes i kabinett.

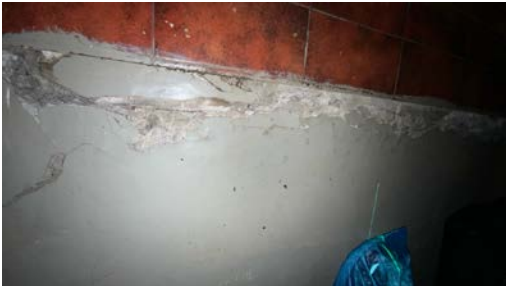
### TG 3 Sluk, membran og tettesjikt

En utett membran kan føre til vanninntrenging i bygningskonstruksjonen, noe som kan forårsake omfattende skader på gulv, vegger og underliggende strukturer.

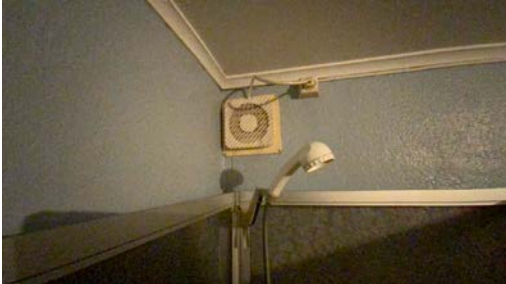
### TGIU Tilliggende konstruksjoner våtrom

- TGIU gitt ut ifra manglende mulighet for hulltaking.

Se øvrig vurdering av rom underterreng for ytterligere vurdering av fukt og målinger.

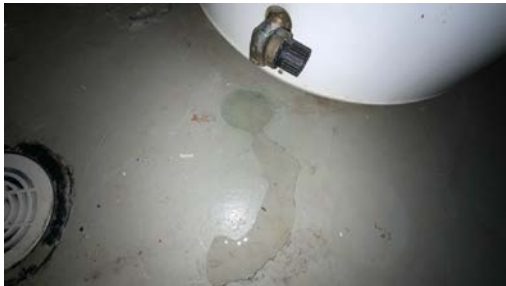
- Det er ikke påvist tilfredsstillende el-tilkobling av varmtvannstank iht. gjeldende forskrift.
- Det er påvist at varmtvannstank er over 20 år
- Det er avvik:

Det må gjøres nærmere undersøkelser når sikkerhetsventilen lekker. Dette kan komme av at termostaten ikke fungerer eller for stort vanntrykk inn til tanken. lekkasje av sikkerhetsventil belaster gulv for unødig fukt. Gjeldende forskrift av fast bryter til bereder er etter dagens krav og Norsk standard 3600. Tanke på brannsikkerhet og varmegang i elektrisk kobling.

- Tiltak:
- Det bør etableres tilfredsstillende el-tilkobling etter gjeldende forskrift.

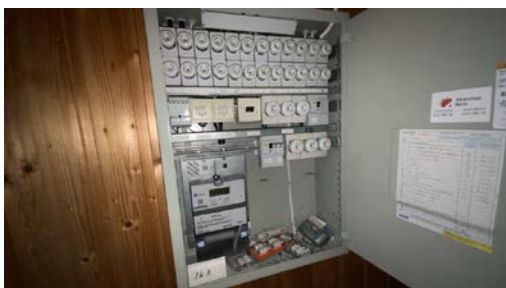
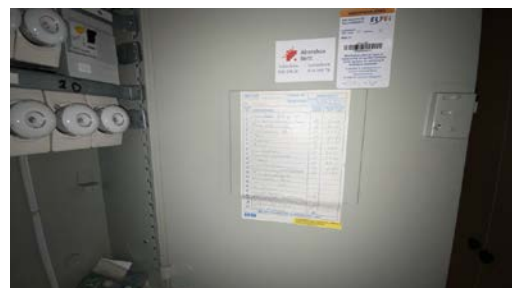
Det står på kursfortegnelse i sikringsskap at det er varmekabel i entre og hall/trapperom i underetasjen. Det opplyses om at det er varmekabel uten termostat på vaskerom i underetasjen.

Det anbefales alltid en gjennomgang av anlegget med tanke på anleggets alder og det ikke foreligger kunnskap om anlegget. Med bakgrunn i NS3600 kreves det utført el-kontroll av fagperson for å få TG1 på anlegget. TG2 gis som følge av manglende dokumentasjon/manglende el-kontroll. Det tas spesifikt forbehold om at det ikke er gjort endringer som krever dokumentasjon etter at anlegget er godkjent. Skjulte feil og mangler for anlegget er ikke kontrollert.

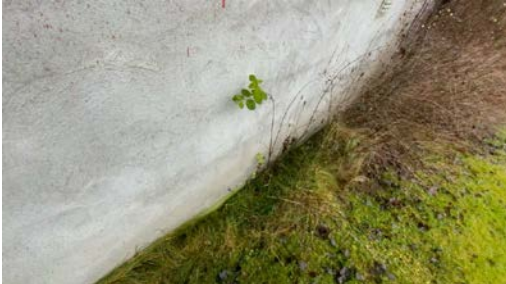
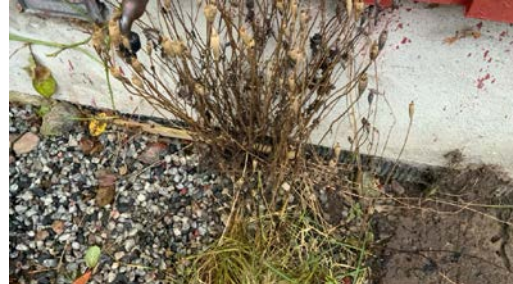
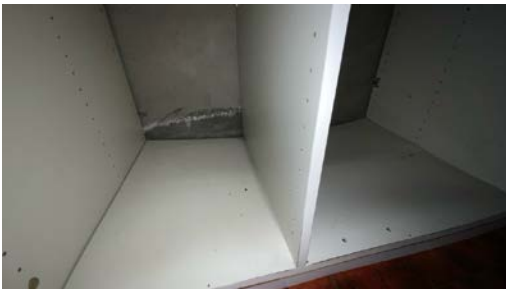
## TG 2 Grunnmur og fundamenter

Bygningen har grunnmur i lettklinkerblokker. Det er stripefundamenter av betong under grunnmur.

Det er synlig noe riss i pussen på grunnmuren. Stedvis noe manglende puss rundt garasjeport.

Noe pussing av mur må regnes med for å få tilfredsstillende overflater uten riss. Det vurderes ikke å ha konsekvens for murens bæringsevne.

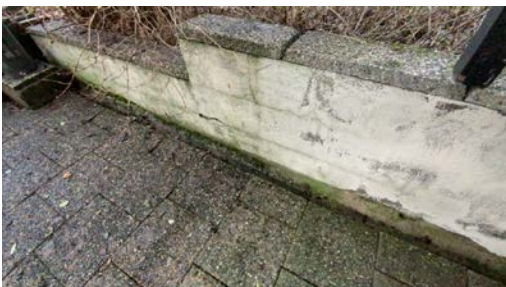
- Det er påvist mindre sprekker og/eller skjevheter i muren.

Støttemur er en del av bæringen rundt tresøyle og fundament for denne. Det er derfor viktig at denne delen er stabil og ikke er i bevegelse. Det bør foretas renovering og oppgradering av denne med tanke alder og synlig noe sprekker i muren.

- Lokal utbedring må utføres.

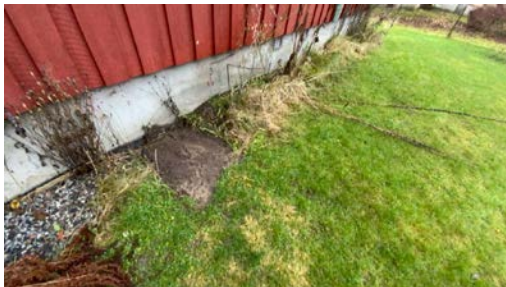
## 1 TG 2 Terrenghorhold

Det er opplyst om flomfare med risiko 2 fra NVE, der risiko 6 er høyest.

Det bør foretas justeringer der tomten heller mot huset for å unngå unødig fuktbelastning mot grunnmur. Manglende fall fra grunnmuren kan føre til vannansamlinger og økt risiko for fuktskader på bygningskonstruksjonen.
