Tilstandsrapport

Enebolig

Austmarkavegen 743, 2220 ÅBOGEN

Befaringsdato: 21.04.2024

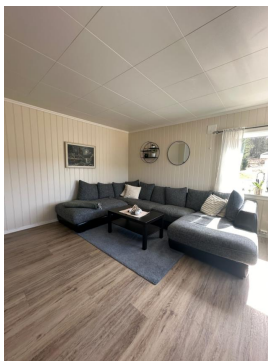
! TG 1 Etasjeskille/gulv mot grunn

Etasjeskiller i trekonstruksjoner, isolert med sagflis.

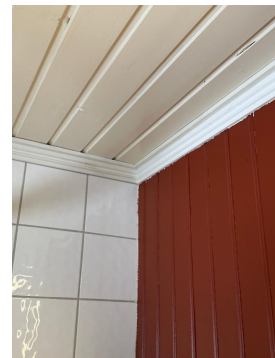
1 - ETASJE > BAD

! TG 1 Overflater Gulv

Gulvfliser med varme. Høydeforskjell på gulv fra dørterskel til topp slukrist er 30 mm. Generelt skal det kommenteres om fliser, at ved normal liming er det mangelfull fylling av lim under 10-20% av fliser og bom i deler/hele fliser kan forekomme.

- Overvåk tilstanden jevnlig. For å få tilstandsgrad 0 eller 1 må slukløsningen skiftes ut og sannsynligvis må også membransjiktet skiftes/utbedres. Det er imidlertid vanskelig å si noe om tidspunktet for når dette er nødvendig.

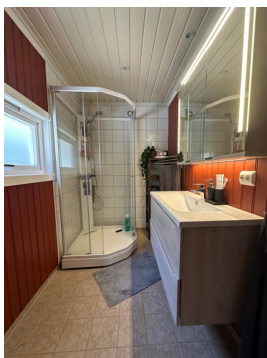
1 - ETASJE > BAD

TG 1 Ventilasjon

Veggmontert elektrisk styrt vifte

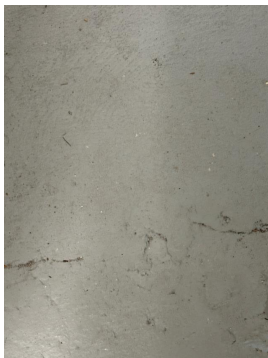
KJELLER > VASKEROM

! TG 2 Sluk, membran og tettesjikt
