# Tilstandsrapport

Fritidsbolig

Åsenstranda 20, 3158 ANDEBU

Befaringsdato: 17.10.2024

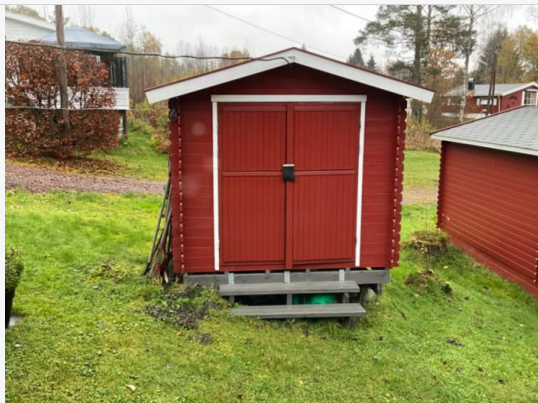
## Bod

Tradisjonelt oppført i maskinlaft på søyle fundamenter.  
Saltak med shingel på tak.  
Innvendig gulvbord på bjelkelag.  
Ett uisolert.  
Det er strøm i bygget.  
Normal standard på bygget ut ifra konstruksjon og alder.

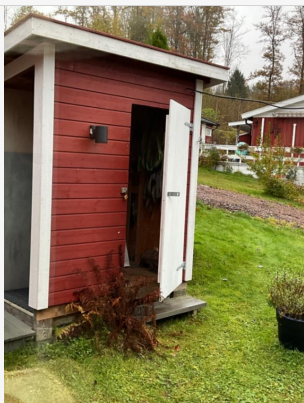
## Vedbod

Tradisjonelt oppført i tre over søyle fundamenter.  
Liggende bordkledning, pulttak med shingel på tak.  
Innvendig gulvbord på bjelkelag.  
Ett uisolert.  
Det er strøm i bygget.  
Normal standard på bygget ut ifra alder og konstruksjon.
