# Tilstandsrapport

Enebolig

Solliaveien 902, 2477 SOLLIA

Befaringsdato: 27.09.2024

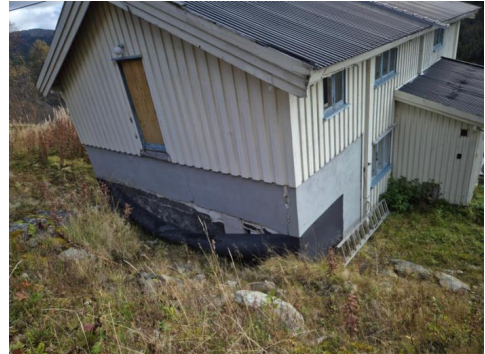
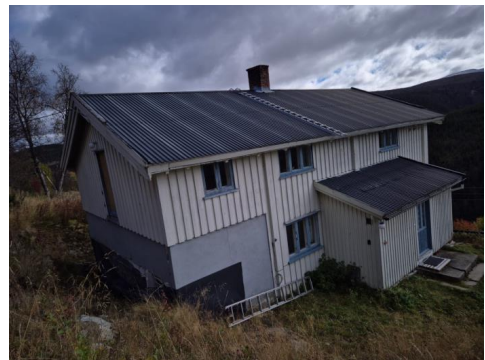
### TG 3 Takteking

- Mer enn halvparten av forventet brukstid er passert på taktekingen.
- Mer enn halvparten av forventet brukstid er passert på undertak.
- Det er påvist råteskader.

Vindskier og isbord med vedlikeholdsbehov. Isbord har falt av ved begge gavler, gjenstående isbord med råteskader. Deformasjoner ved stålplater over vindfang etter snø-/isras fra hovedtak. I følge Byggforsk byggetaljblad er middels levetid for tekking med stålplater ca 35 år.

- Tidspunkt for utskiftning av takteking nærmer seg.
- Tidspunkt for utskiftning av undertak nærmer seg.
- Lokal utbedring/utskifting av fukt/råteskadet treverk.

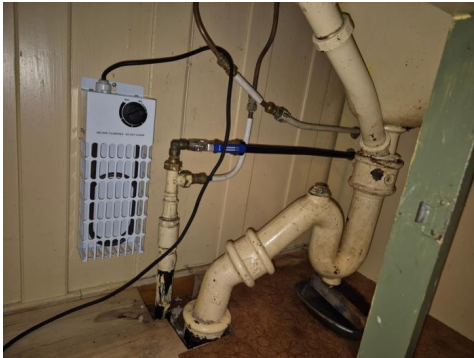
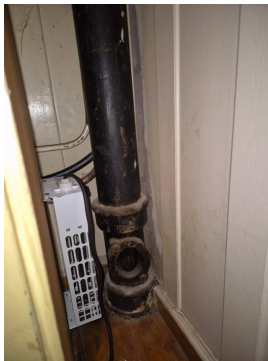
Synlige avløpsrør med PVC eller soil. Bunnledninger fremstår som utført med PVC, sementrør, teglrør eller soil fra byggeåret. Ukjent vedr kloakklufting. Stakeluke p kjøkken. Funksjon og tilstand må vurderes av fagmann.

Lufting av avløpsanlegget bør lokaliseres. Utskiftninger kan påregnes grunnet elde. Levetid på deler av røropplegget anses overskredet, utskiftninger bør vurderes og må påregnes. Anlegget bør kontrolleres av fagmann. Tilstand ved bunnledninger bør kontrolleres. Kostnadsestimat for kontroll utført av fagmann.

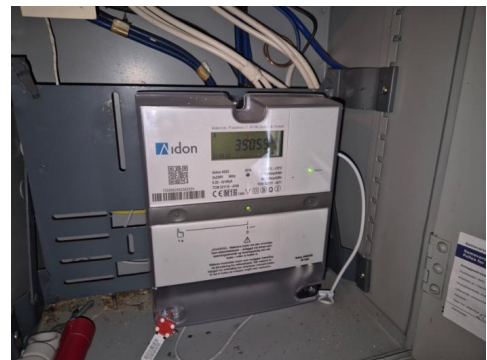
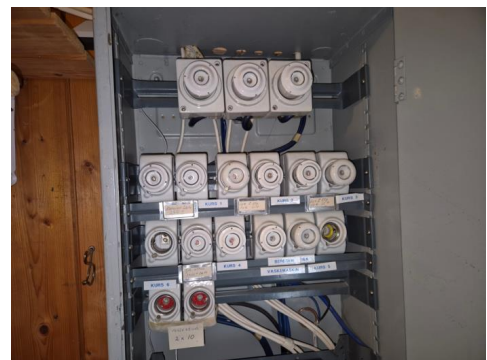
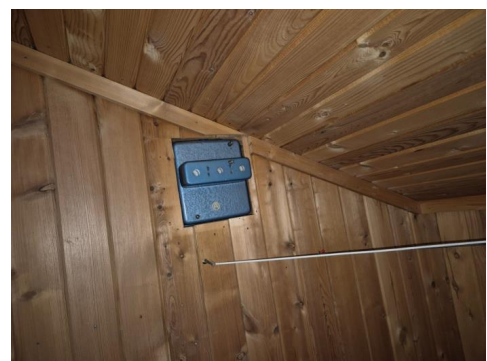
## TG 3 Elektrisk anlegg

Dette er en forenklet kontroll begrenset til de spørsmål og undersøkelser som forskrift til avhendingslova (tryggere bolighandel) § 2-18 inneholder. Dette kan ikke sammenlignes med en kontroll utført av offentlig myndighet (Det lokale eltilsyn) eller registrert elektrovirksomhet, og en bygnings sakkyndig har verken kompetanse eller lov til å foreta en slik kontroll. Tilstandsgraden er vurdert ut fra den forenklete og begrensede kontrollen som forskriften inneholder. El-anlegget kan ha feil og mangler som en slik forenklet undersøkelse ikke vil avdekke. Vær derfor oppmerksom på denne risikoen, og søk videre veiledning eller få en fullstendig kontroll utført av registrert elektrovirksomhet.
