Solliaveien 900, 902, Øverdalsseterveien 73, 2477 SOLLIA

Stor landbrukseiendom med mye skog og eldre bygningsmasse. Jaktrett på elg og rein. Tilhørende seter.

Oppdragsnr.: 1211240379

Velkommen til Grana gård

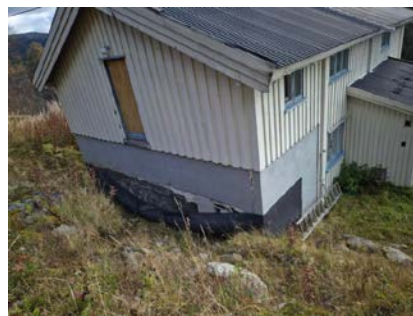
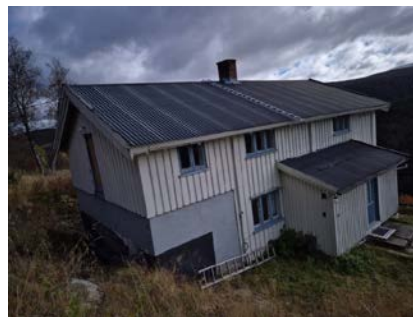
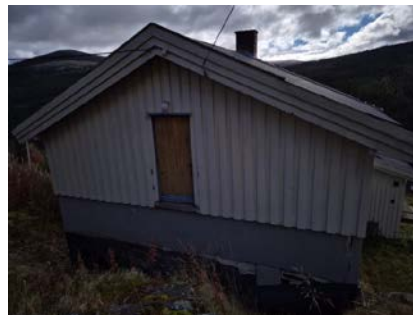
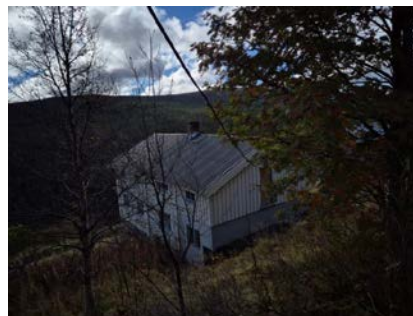
TG 2 Nedløp og beslag

Hovedtak uten renner/nedløp. Montert renne/nedløp ved tak og vindfang. Pipefotbeslag ved pipe over tak. Montert stige til pipe. Takflater uten snøfangere. Opplyst takstige festet på nytt ca 2020.

- Det er påvist avvik i beslagløsninger.
- Det mangler snøfangere på hele eller deler av taket, men det var ikke krav om dette på byggemeldingstidspunktet.
- Det mangler tilfredsstillende adkomst til pipe for feier.
- Mer enn halvparten av forventet brukstid er passert på renner/nedløp/beslag.
- Utvendige beslagløsninger er ikke fagmessig utført.

- Det må foretas tiltak for å lukke avviket.
- Andre tiltak:
 - Det bør lages system for bortledning av vann fra taknedløp ved grunnmur.
 - Overvåk tilstanden jevnlig. For å få tilstandsgrad 0 eller 1 må beslag/renner/nedløp skiftes ut, men tidspunktet for når dette er nødvendig er vanskelig å si noe om.
 - Plattform for feier må monteres.

Renner/nedløp må monteres ved hovedtak. Nytt pipefotbeslag anses nødvendig. Snøfangere kan vurderes ved alle taksider, ikke krav ved byggetidspunktet. Snøfangere bør monteres for personsikring ved gangsoner samt for å hindre ras ned på tak over vindfang. Beslag anbefales montert på isbord og vannbrett.

Kostnadsestimat: 50 000 - 100 000

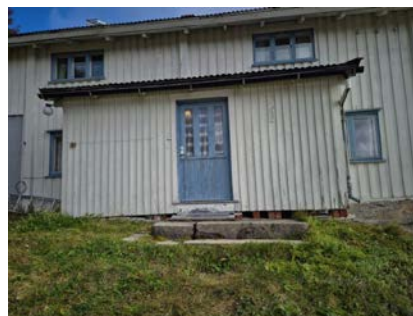
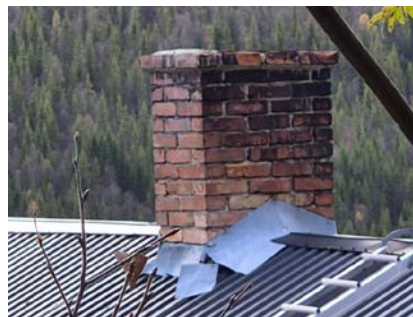
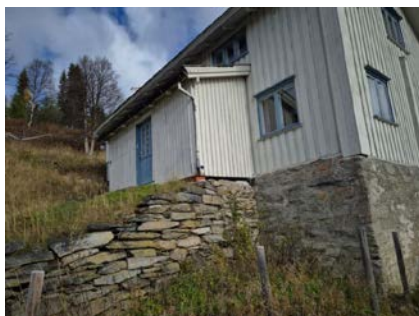
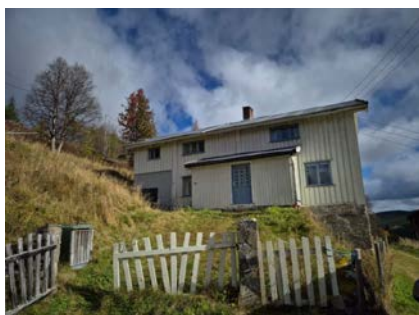
TG 2 Veggkonstruksjon

Yttervegger opprinnelig del med påforet laftetømmer og utvendig stående kledning. Tresokkel mot grunnmur. Innvendig påforet laftetømmer, kledd med panel. Opplyst siste utvendige overflatebehandling fra 1960-tallet, sannsynligvis med linoljebehandling.

- Det er ingen eller liten lufting i nedre kant av kledning mot grunnmur.
- Det er påvist spredte råteskader i bordkledningen.
- Bordkledning går stedvis nesten helt ned i terreng.
- Det er værslitt/oppsprukket trevirke/trepaneler.

Det må antas noe skjevheter grunnet elde og påviste skader ved grunnmurer. Lokale råteskader ved kledningsbord mot tresokkel. Tett utførelse hindrer ventilering bak kledningsbord, ingen påviste følgeskader. Inntrukket laftevegg mot flat murkroner utsatt for fuktoppbygg. Overflatebehandling med avflassing og oppsprekninger. Enkelte kledningsbord med noe endeoppsprekking. Kledning ligger stedvis noe nært terrengnivå og er utsatt for fuktskader.

- Råteskadet trekledning må skiftes ut.
- Andre tiltak:
 - Det bør foretas tiltak for å bedre lufting av kledningen.
 - Lokal utbedring/utskiftning bør utføres.
 - Lokal utbedring bør foretas for å øke avstanden mellom terreng og bordkledning.

Behov for lokale utskiftninger av råteskadet kledning. Det bør vurderes montert beslagløsning mot murkroner for å hindre fuktopptrekk i bunnstokker. Konstruksjonen må holdes under oppsikt, synlige lokale skader kan vurderes utbedret. Tett utførelse uten påviste følgeskader, forholdet bør sjekkes jevnlig. Utbedringer anbefales hvor kledning stedvis ligger noe nært terrengnivå og utsatt for fuktskader, anbefalt min 15 cm til terreng. Kostnadsestimat for lokale utbedringer samt ny overflatebehandling. Kostnadsestimat omfatter ikke evt utbedring av skjevheter eller skader i skjulte konstruksjonsdeler.

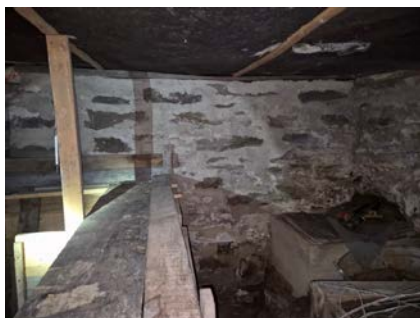
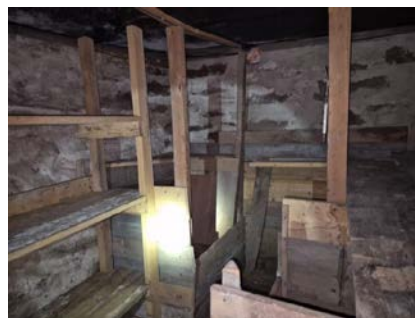
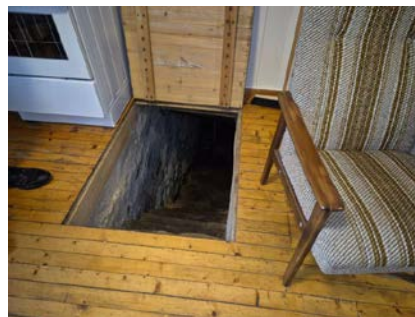
1 TG IU Kryp Kjeller

Kryp kjeller under mesteparten av bygningen. Kryperom uten inspeksjonsmulighet. Enkelte ventiler. Kryp kjellere vurderes på generelt grunnlag med risiko for fukt- og råteskader forbundet med rom under terreng.

Utbedringer bør vurderes. Det anses ikke nødvendig med umiddelbare tiltak. Evt utbedringer kan vurderes ved planlagte rehabiliteringer.

Kostnadsestimat: Ingen umiddelbar kostnad

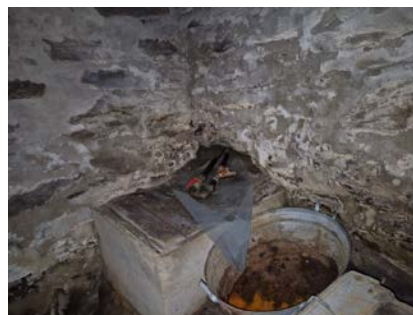
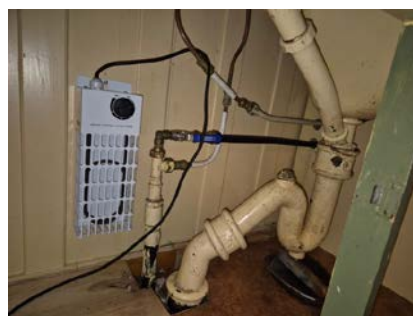
TG 2 Avløpsrør

Synlige avløpsrør med PVC eller soil. Bunnledninger fremstår som utført med PVC, sementrør, teglrør eller soil fra byggeåret. Ukjent vedr kloakklufting. Stakeluke p kjøkken. Funksjon og tilstand må vurderes av fagmann.

Lufting av avløpsanlegget bør lokaliseres. Utskiftninger kan påregnes grunnet elde. Levetid på deler av røropplegget anses overskredet, utskiftninger bør vurderes og må påregnes. Anlegget bør kontrolleres av fagmann. Tilstand ved bunnledninger bør kontrolleres. Kostnadsestimat for kontroll utført av fagmann.

Kostnadsestimat: Under 10 000

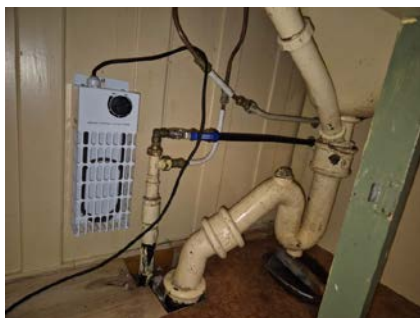
- Det er ikke påvist tilfredsstillende avrenning eller annen kompensierende løsning fra varmtvannstank.
- Det er ikke påvist tilfredsstillende el-tilkobling av varmtvannstank iht. gjeldende forskrift.
- Det er påvist at varmtvannstank er over 20 år

Bereder plassert på tregulv i 2.etasje. Bereder tilkoblet veggstikk. Eldre bereder, ingen opplysninger om feil/mangler. Beredere anbefales utskiftet etter 20 år.

Utskiftning av bereder bør vurderes grunnet elde. Lekkasjevakt i tilknytning bereder evt flytting av bereder til rom med sluk anbefales. Det anbefales bereder med fast montering og sikkerhetsbryter. Kostnadsestimat for lekkasjesikring og for montering av sikkerhetsbryter.

Kostnadsestimat: 10 000 - 50 000

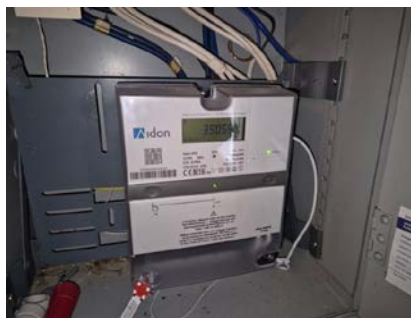
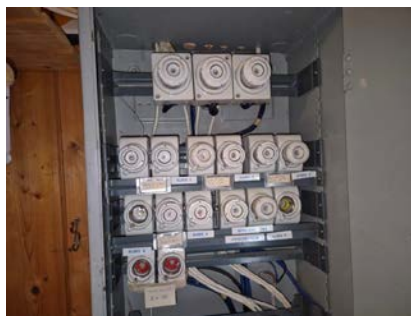
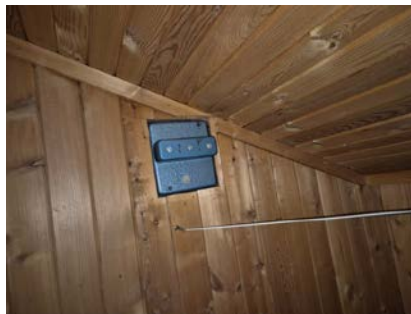
Dette er en forenklet kontroll begrenset til de spørsmål og undersøkelser som forskrift til avhendingslova (tryggere bolighandel) § 2-18 inneholder. Dette kan ikke sammenlignes med en kontroll utført av offentlig myndighet (Det lokale eltilsyn) eller registrert elektrovirksomhet, og en bygningssakkyndig har verken kompetanse eller lov til å foreta en slik kontroll. Tilstandsgraden er vurdert ut fra den forenklete og begrensede kontrollen som forskriften inneholder. El-anlegget kan ha feil og mangler som en slik forenklet undersøkelse ikke vil avdekke. Vær derfor oppmerksom på denne risikoen, og søk videre veiledning eller få en fullstendig kontroll utført av registrert elektrovirksomhet.

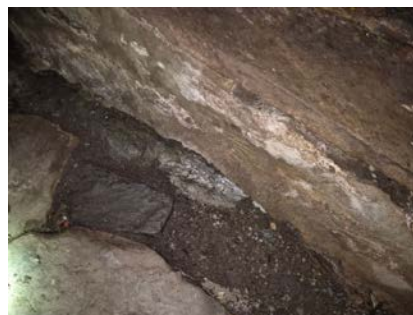
Byggegrupp fremstår som utført uten etablert dreneringssystem. Ingen synlige utvendige fuktsikringer ved grunnmurer. Takvann ført til terreng.

- Det mangler, eller på grunn av alder er det sannsynlig at det mangler, utvendig fuktsikring av grunnmuren ved kjeller/underetasje.
- Mer enn halvparten av forventet levetid på drenering er overskredet.

Kjeller som helhet med normal fuktbelastning konstruksjon og årstid tatt i betraktning. Kjeller med tradisjonelle tegn til fuktpåvirkning over tid. Fuktproblemene i kjeller som kan settes i sammenheng med sviktende drenering. Tegn til noe innsig av fritt vann ved befaringen.

noe innsig av vann i kjeller

Ny drenering kan vurderes ut fra arealbehov og eget krav til nytteverdi av kjelleren. Vann fra alle nedløp anbefales ført vekk fra bygningskroppen. Tilstanden ved kjelleren bør følges opp. Evt tilsig av over overflatevann må vurderes, evt tiltak med avskjæringsgrøfter. Kostnader for evt ny drenering er ikke medtatt. Se for øvrig kommentarer ved rom under terreng.

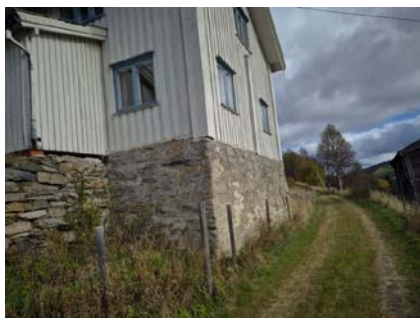
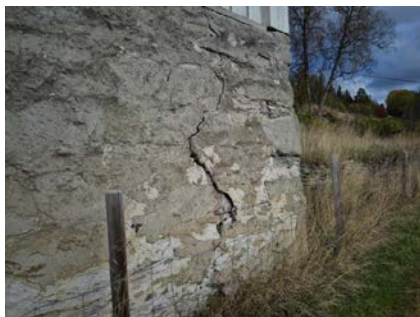
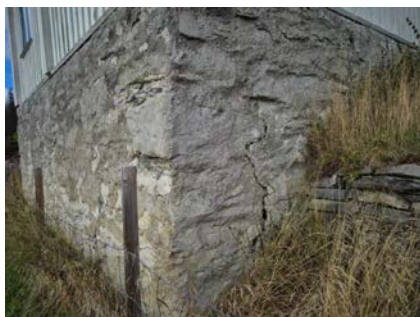
- Det er registrert horisontalriss som er symptom på jordtrykk.
- Det er registrert setningsskader/store riss/sprekker.

Synlige skader ved sørøstre hjørne av boligen med indikasjoner av setninger eller jordtrykks-/teleproblematikk. Opplyst at skader ved sørøstre hjørne av grunnmuren fremstår å ha vært uforandret over lengre tid. Synlige grunnmurer for øvrig med noe omfang av avskallinger, riss og sprekker. Det kan i tillegg forventes skader ved grunnmurer under jordtrykksvegg mot nord, evt skader skjult bak dreneringsplater. Tildekkede eller dels utilgjengelige grunnmurer kunne ikke besiktiges.

- Påviste skader må utbedres.

Det anses påkrevet med kontroll og utredning av det samlede skadebildet av fagmann. Kostnadsestimat kun for utbedringer av sprekker/riss samt kontroll og utredning av skadebildet. Ytterligere kostnader må forventes å bli påkrevet etter utredning. Grunnmurer som var tildekket eller utilgjengelige ved befaringen bør kontrolleres.
