Stafettveien 4B, 3224 SANDEFJORD

**Selveier rekkehus over tre etasjer med terrasse, tre soverom og garasjeplass! Familievennlig og attraktiv beliggenhet.**

# Tilstandsrapport

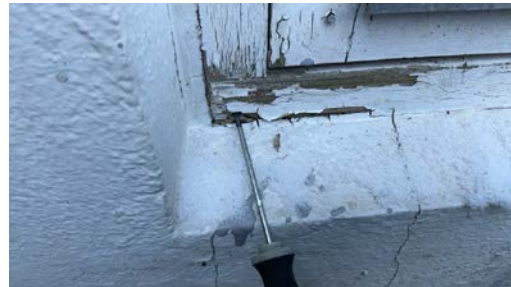
Antydning til råte på badevinduet

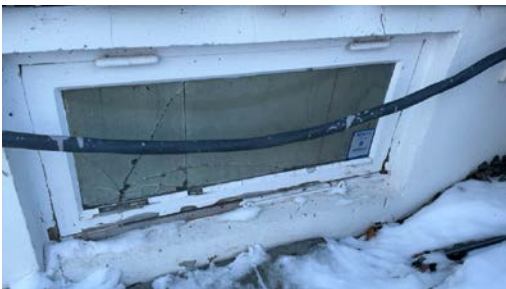
Sprukket glass i vindu til bod kjeller

Priskonsekvensen gjelder utskifting av 3 vinduer med registrerte råteskader.

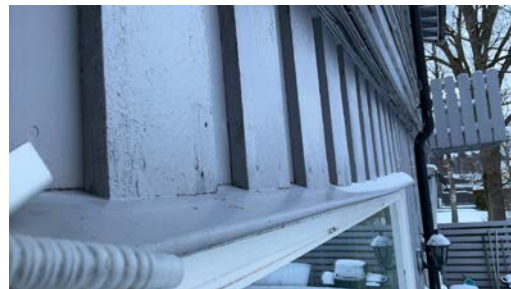
Ingen klaring mellom beslag og trekledning

Tiltak bør også iverksettes for å sikre tilstrekkelig klaring mellom beslag og trevirke for å hindre oppfukting og videre råteskader.

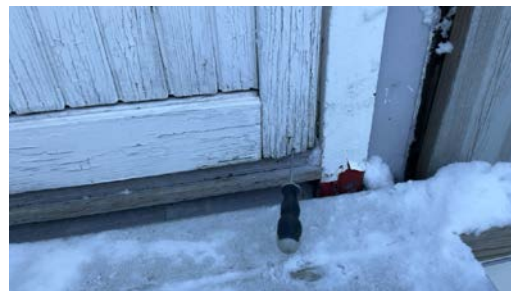
Det er påvist råteskader i begge balkongdørene, samt noe slitasje på hovedytterdøren.

Råte i balkongdør 1.etg

Det bør foretas utskifting av balkongdørene med råteskader for å hindre videre forringelse, økt varmetap og fuktinntrengning i konstruksjonen.

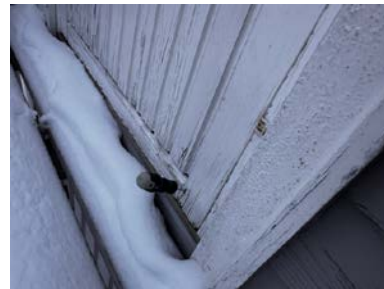
Råte i balkongdør 2.etg

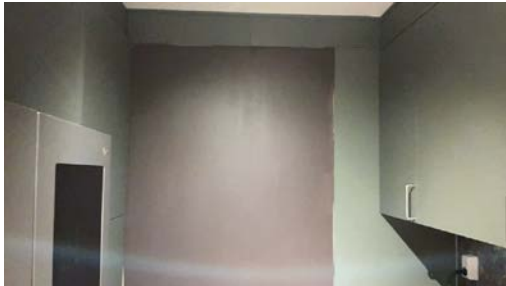
Videre er det registrert sprekker i vegg i kjellerstue og ujevn overflate på tak i gang i 1. etasje. På kjøkkenet er det tettet et dørhull mot gangen, der overflaten ikke er ferdig behandlet.

Dørhull som er tettet mot gang fra kjøkken

Overflater bør utbedres eller skiftes der det er registrert skader, manglende lister og feil avslutninger, for å sikre et tilfredsstillende estetisk og funksjonelt nivå.

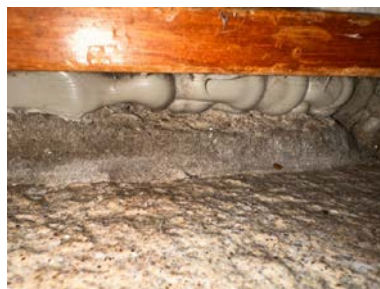
Bilde fra gangside, membran ikke synlig under terskel

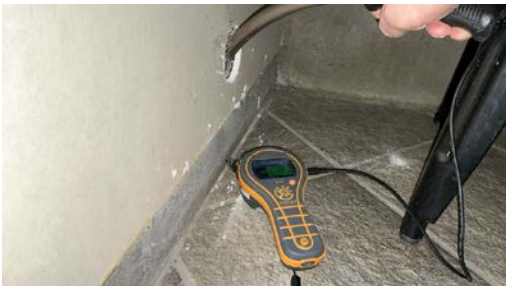
Ingen fuktutslag registret ved fuktmåling i vegg

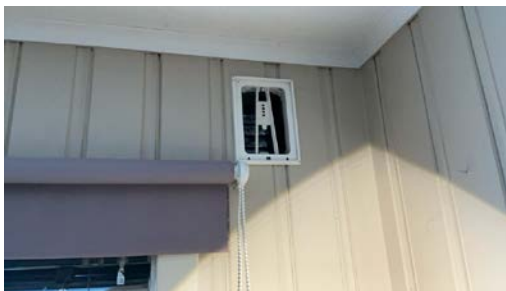
Mangler deksel på ventil

Det bør monteres innvendig deksel på ventilen eller skifte ut ventil for å sikre korrekt luftstrøm og hindre trekk og støv. Manglende deksel kan føre til dårligere innneklima.

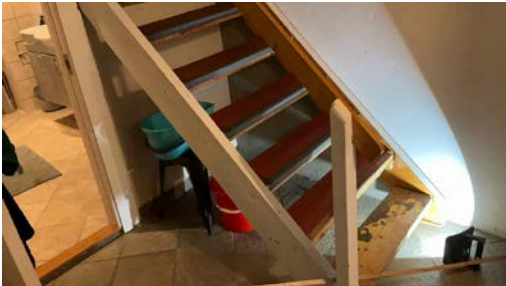
For stor åpning i rekkverk til kjellertrapp

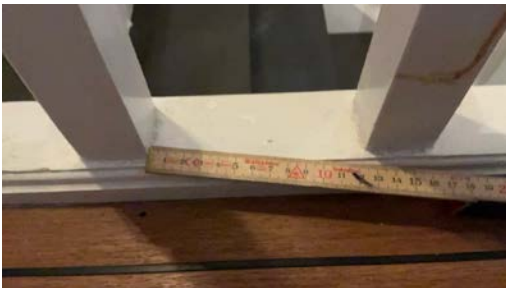
For stor åpning mellom rekkverkspiler i 2.etasje

Rekkverkshøyde på balkong i 2. etasje bør endres for å tilfredsstille krav. Det er ikke krav om utbedringer men en anbefaling da for lavt rekkverk øker risikoen for fallulykker.

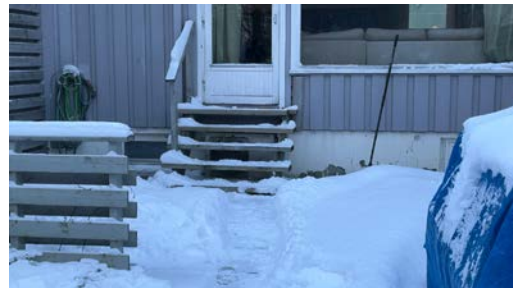
Manglende rekkverk på trapp fra terrasse til stue
