Tilstandsrapport

Tomannsbolig

Smedens kjerr 67 A, 4760 BIRKELAND

Befaringsdato: 09.04.2025

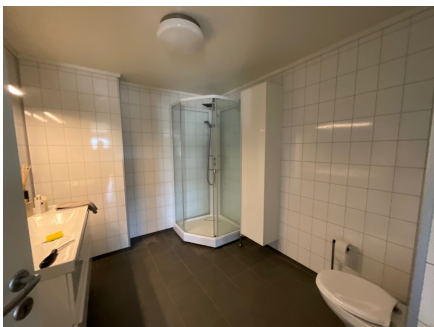
1. ETASJE > BAD

1 TG 1 Overflater vegger og himling

Veggene har overflater av baderomsplater. I taket er det malte plater.

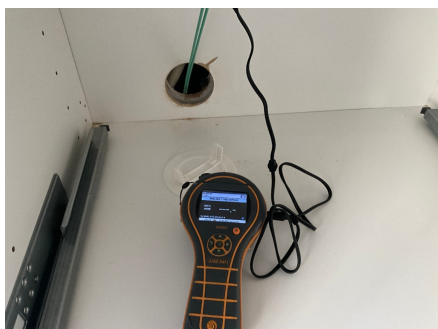
UNDERETASJE > VASKEROM

Hulltaking er foretatt uten å påvise unormale forhold. Hulltaking er foretatt i skap på kjøkkenet bak våtsone for vasken . Fuktkvotemåling (vekt%) i konstruksjonen ble målt til 6.

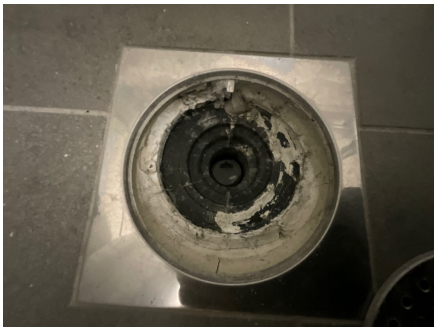
UNDERETASJE > VASKEROM

TG 1 Sluk, membran og tettesjikt

Det er plastsluk og smøremembran med ukjent utførelse.

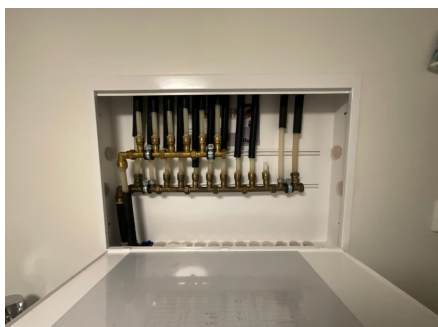
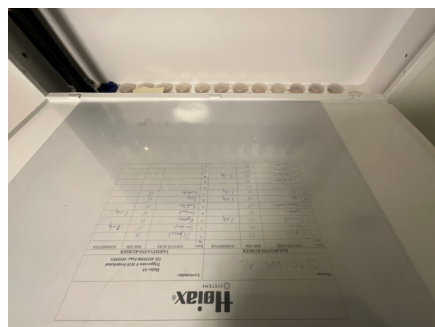
Vannledninger

Innvendige vannledninger er av plast (rør i rør). Det er besikttet i rørskap.

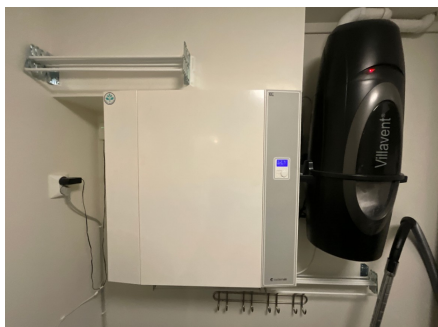
TE 1 Ventilasjon

Boligen har balansert ventilasjon.

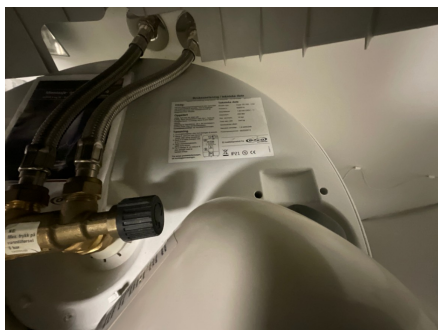
TE 1 Varmtvannstank

Varmtvannstanken er på ca. 200 liter.

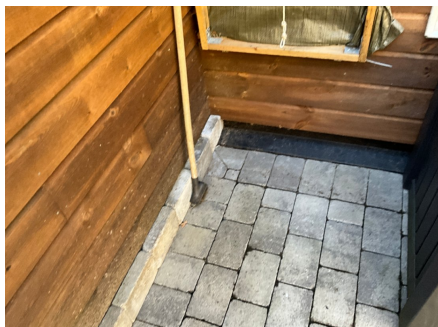
TG 1 Grunnmur og fundamenter

Bygningen har betonggrunnmur. Store deler av murene er ikke tilgjengelige for kontroll grunnet veranda og terrenget. Tilstandsgrad 1 er satt på bakgrunn av de synlige delene av murene.

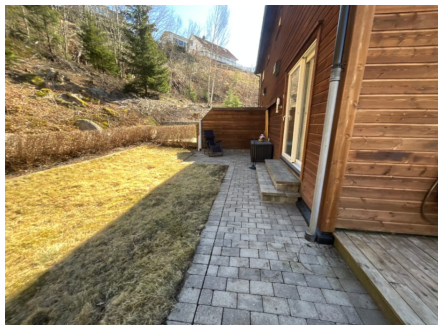
TG 0 Terrenghorhold

Boligen er oppført i skrått terreng. Tilstandsgrad er satt på bakgrunn av ingen fukt i underetasjen og synlige deler av eiendommen.
