Tilstandsrapport

Fritidsbolig

Grytefjellvegen 26, 3683 NOTODDEN

Befaringsdato: 25.10.2024

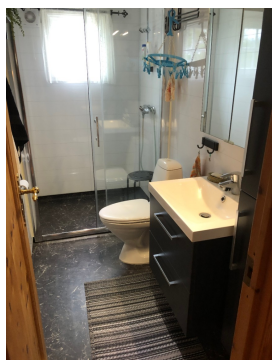
ETASJE > BAD

TG 2 Overflater vegger og himling

- Det er vindu/dør med ikke fuktbestandige materialer i våtsonen (ved vask, dusj, badekar, osv.), løsningen eller byggematerialet er uegnet

Vinduet er innenfor våtsonen, men er ikke preget av fuktbelastning slik det fremstår i dag.

Dersom bruken endrer seg kan vinduet bli utsatt for fuktpåkjening, og det bør vurderes om materialene må skiftes.

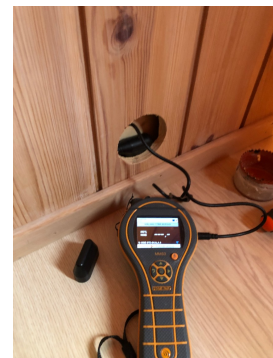
! TG 0 Tilliggende konstruksjoner våtrom

Hulltaking er foretatt uten å påvise unormale forhold. Hulltaking er foretatt ved/i soverom . Fuktkvotemåling (vekt%) i konstruksjonen ble målt til 0.
