# Tilstandsrapport

Boligbygg med flere boenheter

Kjørbokollen 41 , 1337 SANDVIKA

Befaringsdato: 13.02.2026

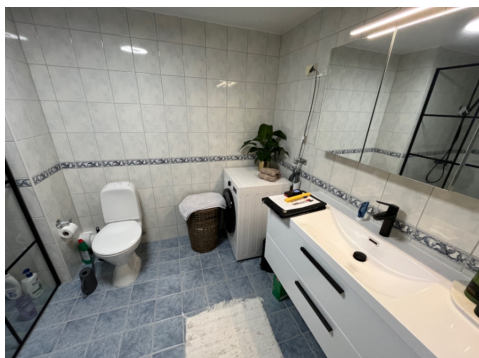
## ETASJE 2 > BAD

### ! TG 1 Ventilasjon

Hulltaking er ikke foretatt da det ikke er fysisk mulig pga. tilliggende konstruksjoner. Våtsone treffer mot kjøkken og nabovegg. Det ble utført fuktsøk på overflater og gjort fuktsøk uten unormale verdier.

- Ved manglende hulltaking er det fare for at eventuelle skader i veggene ikke avdekkes.

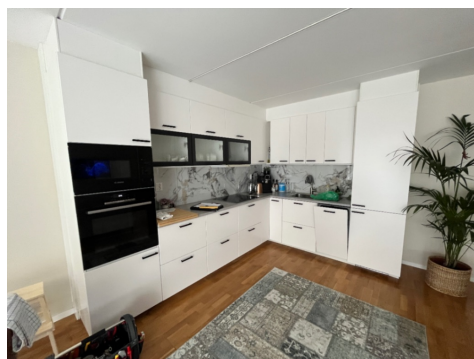
## ETASJE 2 > STUE/KJØKKEN

### ! TG 1 Avtrekk

Forholdet innebærer økt vedlikeholdsbehov. Ved lekkasjer fra anlegget kan andre bygningsdeler bli skadet.
