# Tilstandsrapport

Boligbygg med flere boenheter

Kjørbokollen 41 , 1337 SANDVIKA

Rapportdato: 20.02.2026

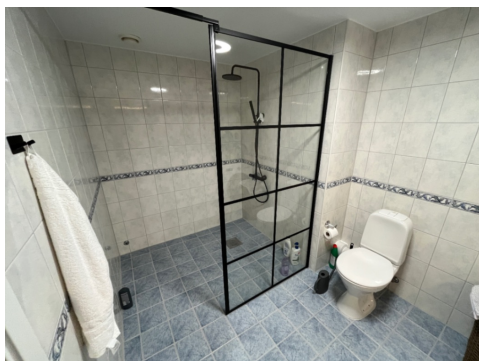
### ETASJE 2 > BAD

Baderom fra byggeår. Dusjvegg av glass, opplegg for vaskemaskin, gulvmontert toalett og skuffeinredning med heldekkende servant og ett-greps blandebatteri. Ny dusjvegg, dusjsett, servant, speil og skap i 2025 i følge eier.

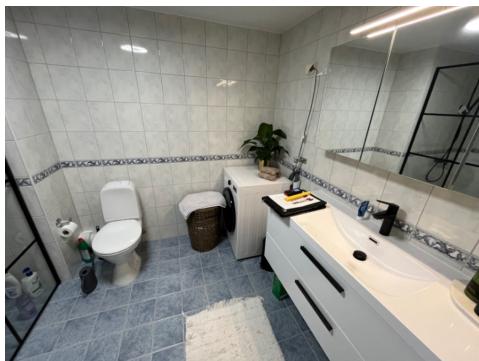
Dusjvegg av glass, opplegg for vaskemaskin, gulvmontert toalett og skuffeinnredning med heldekkende servant og ett-greps blandebeholder. Toalett fra byggeår. Ny dusjvegg, dusjsett, servant, speil og skap i 2025 i følge eier.

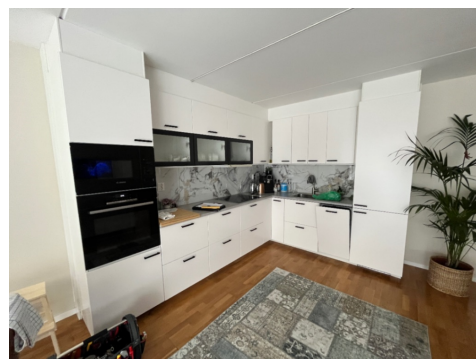
Det ble ikke avdekket slitasje av betydning eller skader med behov for tiltak. Det registreres normalt vanntrykk med god avrenning fra vannkran.

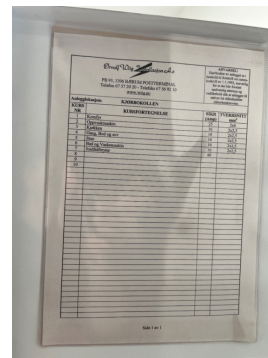
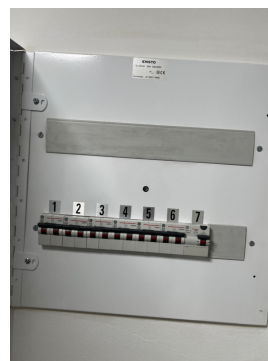
Det er fremlagt samsvarserklæring for arbeider utført i 2025, men ingen samsvarserklæring fra byggeår eller senere.
