# Tilstandsrapport

📍 Høyjordveien 512, 3158 ANDEBU

# gnr. 210, bnr. 9

Befaringsdato: 14.03.2024

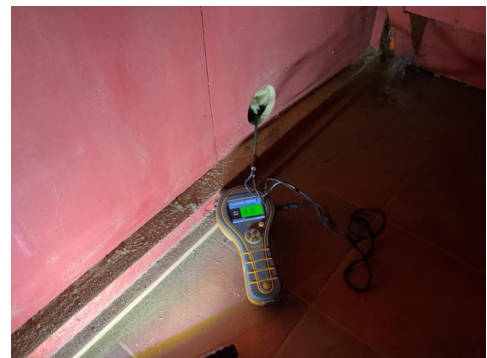
## ! TG 0 Tilliggende konstruksjoner våtrom

Hulltaking er foretatt fra soverom/kontor, uten å påvise unormale forhold. Målt 8 %

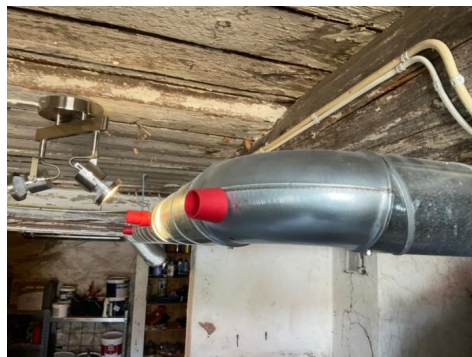
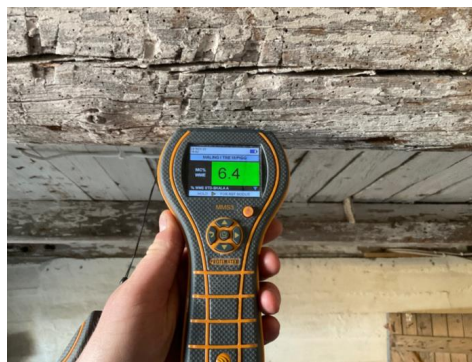
## ! TG 3 Elektrisk anlegg

*Dette er en forenklet kontroll begrenset til de spørsmål og undersøkelser som forskrift til avhendingslova (tryggere bolighandel) § 2-18 inneholder. Dette kan ikke sammenlignes med en kontroll utført av offentlig myndighet (Det lokale eltilsyn) eller registrert elektrovirksomhet, og en bygningssakkyndig har verken kompetanse eller lov til å foreta en slik kontroll.*

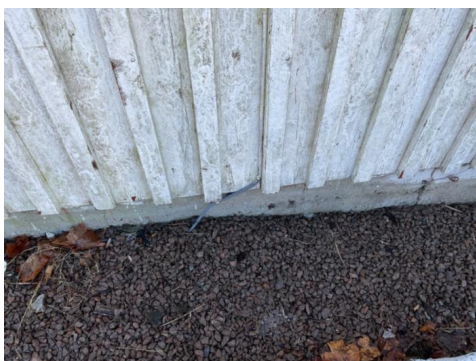
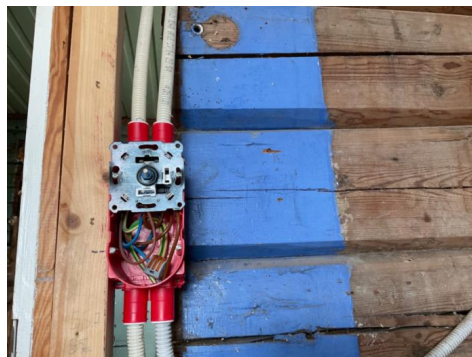
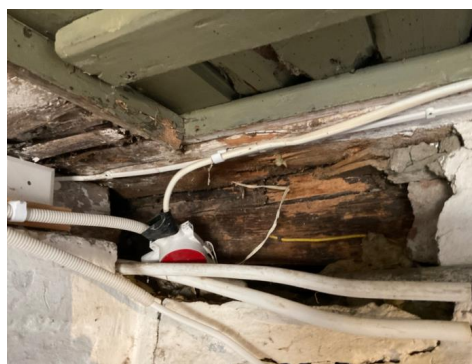
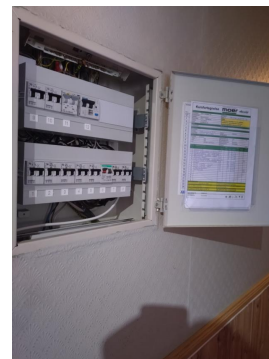
Det bemerkes at undertegnede ikke er fagkyndig på EL anlegg. Ønskes ytterligere vurdering bør man ta kontakt med EL fagkyndig. Ut fra alder på eldste del av anlegget, avvik og manglende dokumentasjon fra tidligere eiere bør en kontroll av hele anlegget foretas. Kostnadsestimat gjelder kontroll av anlegget og ikke eventuelle utbedringer/oppgradering.
