Høyjordveien 512, 3158 ANDEBU

**Småbruk i Høyjord med 8 mål  
tomt! Usjenert og solrik  
beliggenhet.**

Befaringsdato: 14.03.2024

Rapportdato: 10.04.2024

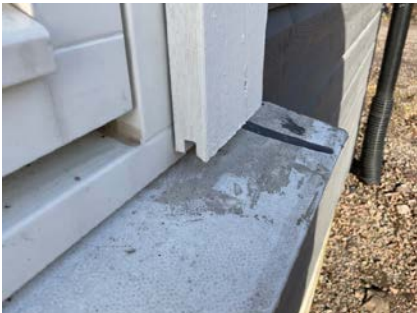
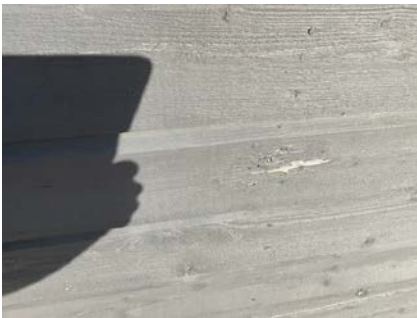
#### Vurdering av avvik:

- Det er påvist spredte råteskader i bordkledningen.
- Det er påvist råteskader i veggkonstruksjonen.
- Det er ingen eller liten lufting i nedre kant av kledning mot grunnmur.
- Det er påvist andre avvik:

Værslitasje deler av sydvegg samt enkelte mindre sprekker. Varierende tilpassinger rundt vinduer. Ikke dryppnese på belisting. Varierende funksjon av musebånd da det stedvis er glipe. Eldre råteskader synlig i tømmer i rom under rehabilitering. Ikke registrert fukt på befaringen. Råte og noe fukt i eldste kledning(nord). Her er også begrenset utlufting. Bygget har en eldre tømmerkonstruksjon som kan ha skjulte skader.

- Lokal utbedring må utføres.
- Det bør foretas tiltak for å bedre lufting av kledningen.
- Råteskadet trekledning må skiftes ut.
- Det må foretas tiltak for å lukke avviket.
- Konstruksjonene må sikres mot råte, sopp og skadedyr.

Råteskadd kledning og tømmer er naturlig å utbedre/bytte ved videre rehabilitering av rom og ved bytte av kledning. Forøvrig lokale utbedringer. Ukjent omfang. Estimert usikkert.

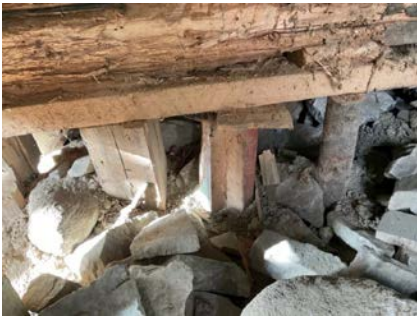
#### Vurdering av avvik:

- Det er registrert symptom på sopp/råte.
- Det er påvist fuktskader i etasjeskiller
- Det er påvist/oppløst om aktivitet fra skadedyr i trebjelkelag.

Det er skjevheter i trebjelkelag og i gulver mot grunn. Tegn på eldre insektsaktivitet men ingen synlige på befaringen. Det opplyses at det har vært hussopp i rom som er under rehabilitering. Her er bjelkelag fjernet. Det er foretatt behandling av skadedyr og hussopp av firmaer. Høyt fuktnivå i bjelker i krypkjeller. Provisoriske understøttelser av bjelkelaget. Ved elder trapp i kjeller er deler av bjelke fjernet.

- Råteskadet treverk må skiftes.
- Det må gjennomføres ytterligere undersøkelser.
- Konstruksjonene må sikres mot råte, sopp og skadedyr.

Lokale utbedringer. Omfang er usikkert og det blir da også estimert.

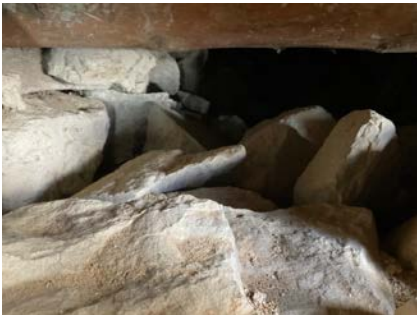
Kryprom ses i sammenheng med andre bygningsdeler. Det samme med tiltak. Estimert usikkert pga omfang.

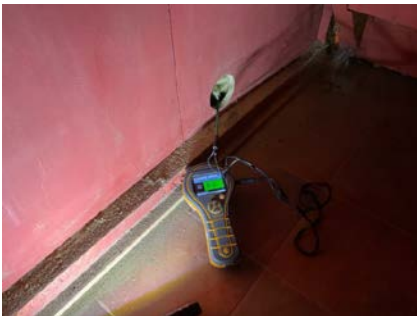
### TG 0 Tilliggende konstruksjoner våtrom

Hulltaking er foretatt fra soverom/kontor, uten å påvise unormale forhold. Målt 8 %
