# Tilstandsrapport

Enebolig

Vestsidavegen 198, 2160 VORMSUND

Befaringsdato: 17.06.2024

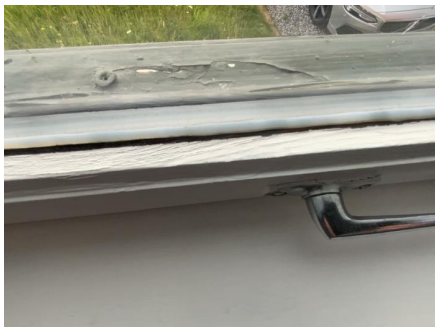
- Karmene i vinduer er slitte og det er sprekker i trevirket.

- Det må påregnes noe vedlikehold og at enkelte vinduer må skiftes ut.

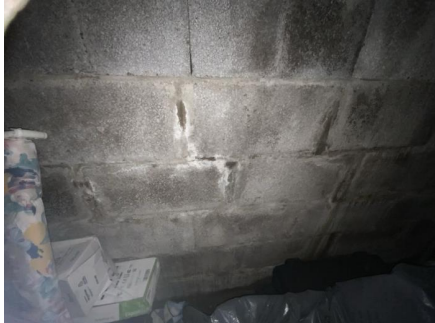
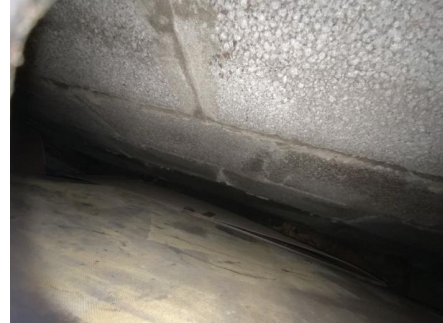
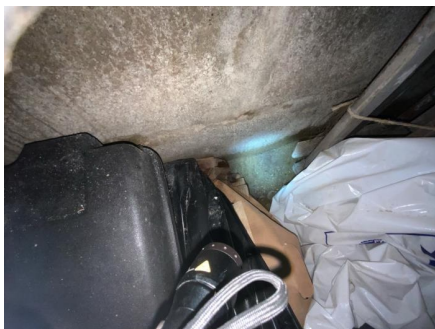
- Det er påvist indikasjoner på noe fuktgjennomtrenging i kjellergulv.

Kjeller fungerer som grovkjeller med enkel lagringsplass. Se øvrig drenering.

- Det påviste fuktnivå gir grunn til å overvåke konstruksjonen jevnlig for å se utvikling over tid, og eventuelt foreta tiltak for å unngå fuktskader.

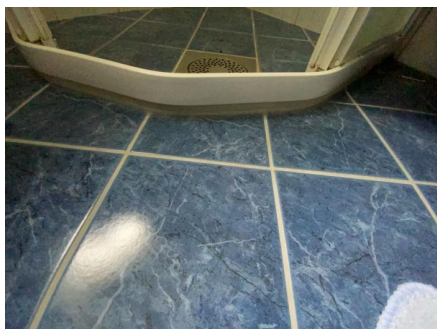
- Det er mulighet for at det kan forekomme vannlekkasje på våtrommet hvor vann ikke vil gå til sluk.
- Det er påvist at høydeforskjell fra topp slukrist til gulv/synlig topp membran ved dørterskel er mindre enn 25 mm.

- Installering av tett dusjkabinett anbefales.
- Det bør etableres avrenning inn til sluk for hele våtrommet.
