# Tilstandsrapport

Enebolig

Nesseheia 2, 4770 HØVÅG

Befaringsdato: 20.05.2025

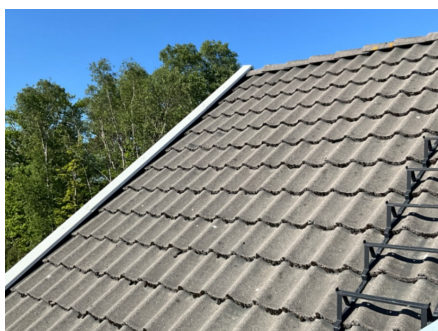
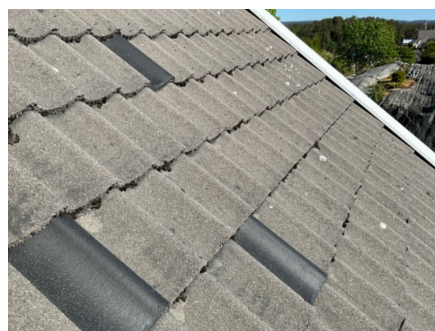
- Når taktekking og undertak begynner å bli gamle, øker risikoen for lekkasjer, noe som kan føre til omfattende og kostbare reparasjoner av underliggende konstruksjoner dersom en ikke foretar tiltak på konstruksjonene før dette oppstår.
