# Tilstandsrapport

Boligbygg med flere boenheter

Åstadryggen 13 , 1396 BILLINGSTAD

Befaringsdato: 19.02.2026

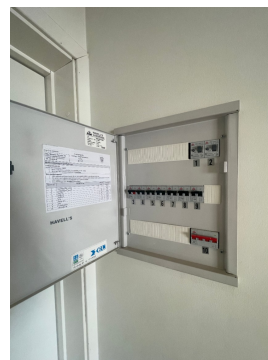
-El-anlegg er kun beskrevet ikke kontrollert. Varmekabler, lamper, lys og andre elektriske komponenter er ikke funksjonstestet. Downlights/lys ikke demontert for kontroll. Avvik kan forekomme. Elektrisk anlegg fremstår i ok tilstand, jeg er ikke fagmann for feltet og anbefaler på generelt grunnlag at elektriker vurderer slike anlegg.
