# Tilstandsrapport - NS 3600:2018

## Nesvegen 1149

2353 Stavsjø

Gnr: 586 Bnr: 82

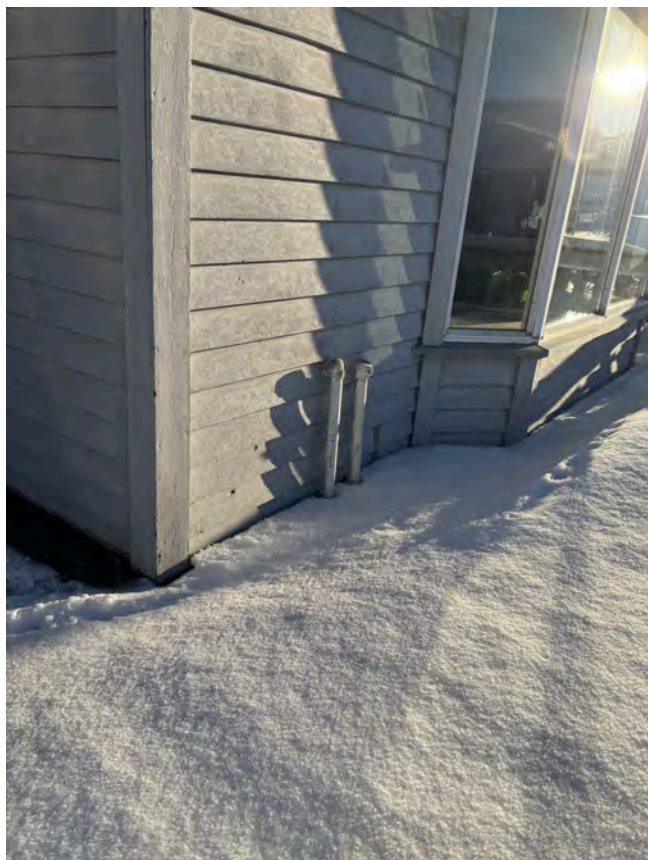
Det ble registrert sprekker og avflassing av puss på grunnmur, tegn til fuktpåvirkning nederst på mur. Det ble ikke registrert forhold som indikerer vesentlig konstruktive svekkelser.

Sprekkene bør utbedres for å hindre fukt inntrengning og videre nedbrytning. Det anbefales også å overvåke situasjonen. Tiltak vurderes som vedlikeholdet .

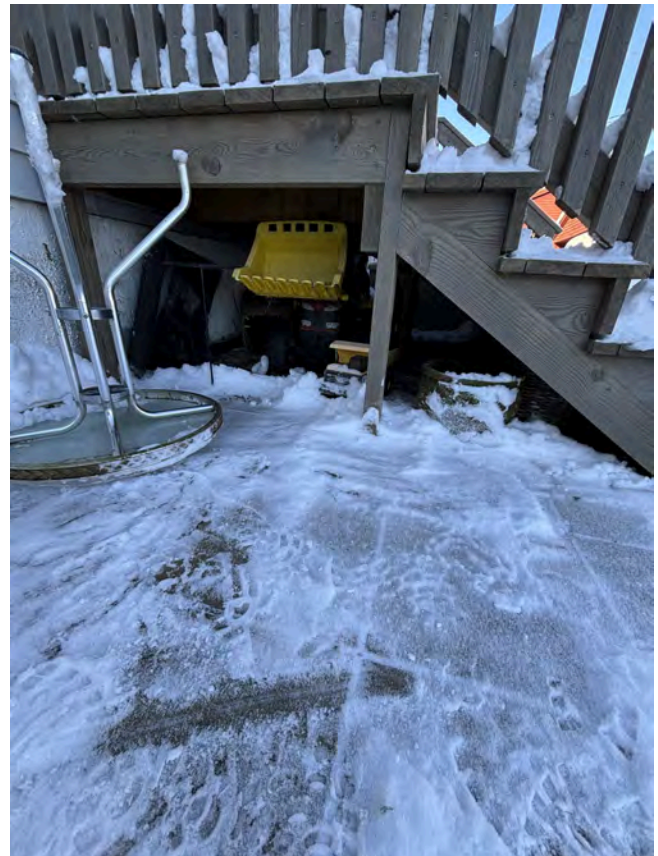
Mangler trapp

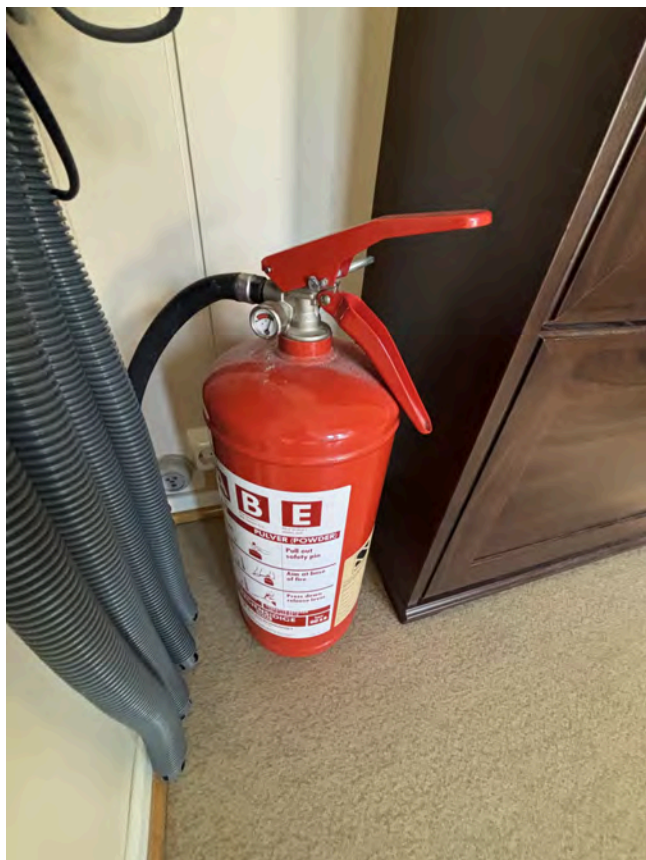
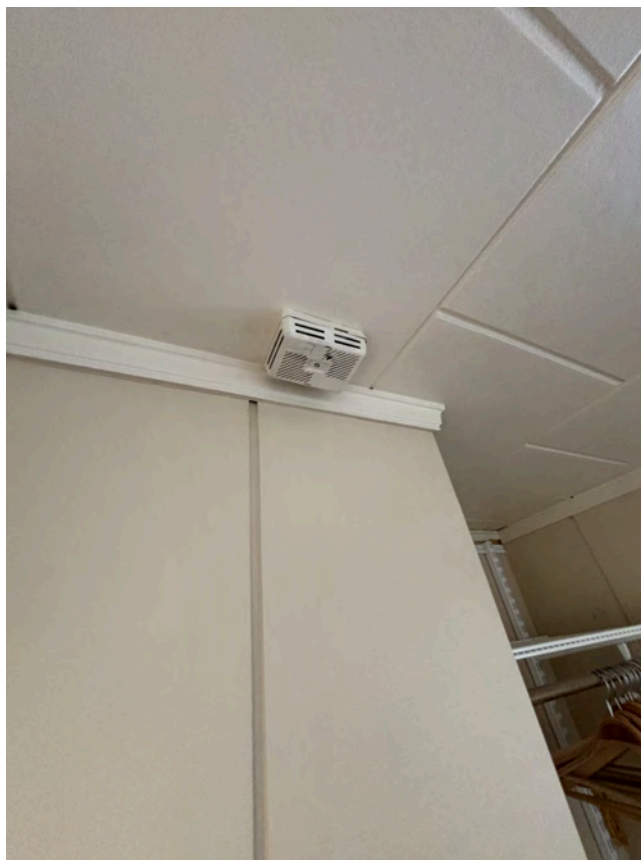
Manglende rømningsvei medfører økt risiko for personskade ved brann, da sikker evakuering ikke er ivarettatt på en tilfredsstillende måte.
