Nesvegen 1149, 2353 STAVSJØ

**Solrik og hyggelig eiendom rett ved Stavsjøvannet! Enebolig med god planløsning på én flate samt kjeller. Dobbeltgarasje.**

## Nøkkelinformasjon

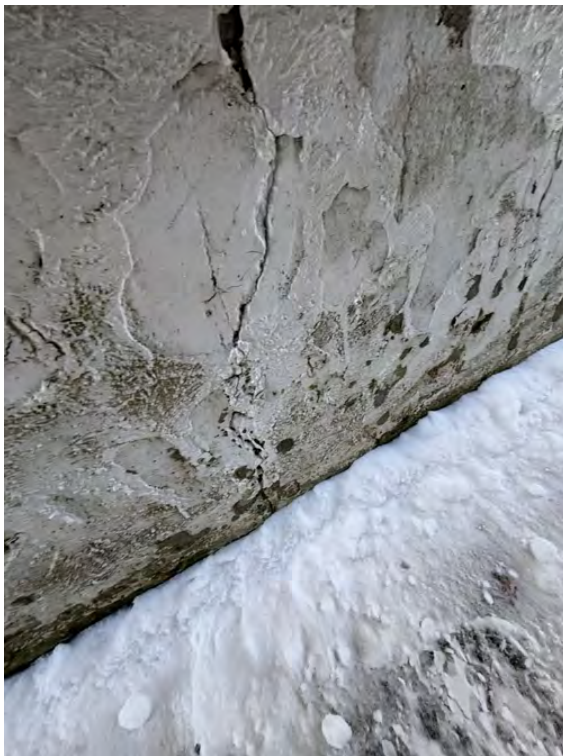
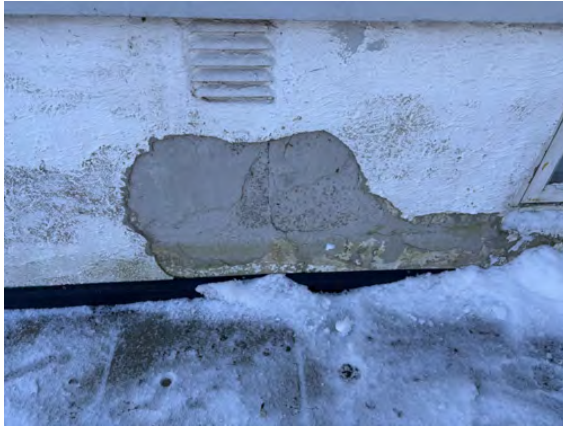
Det ble registrert sprekker og avflassing av puss på grunnmur, tegn til fuktpåvirkning nederst på mur. Det ble ikke registrert forhold som indikerer vesentlig konstruktive svekkelser.

Sprekkene bør utbedres for å hindre fukt inntrengning og videre nedbrytning. Det anbefales også å overvåke situasjonen. Tiltak vurderes som vedlikeholdet .

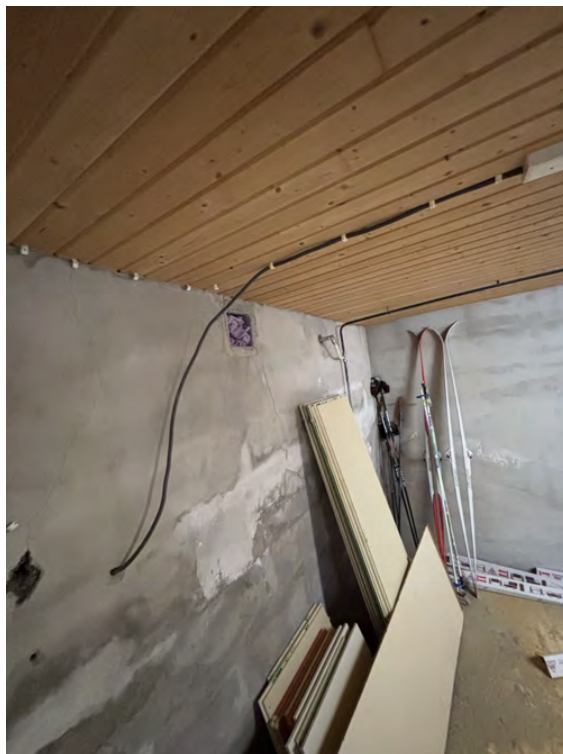
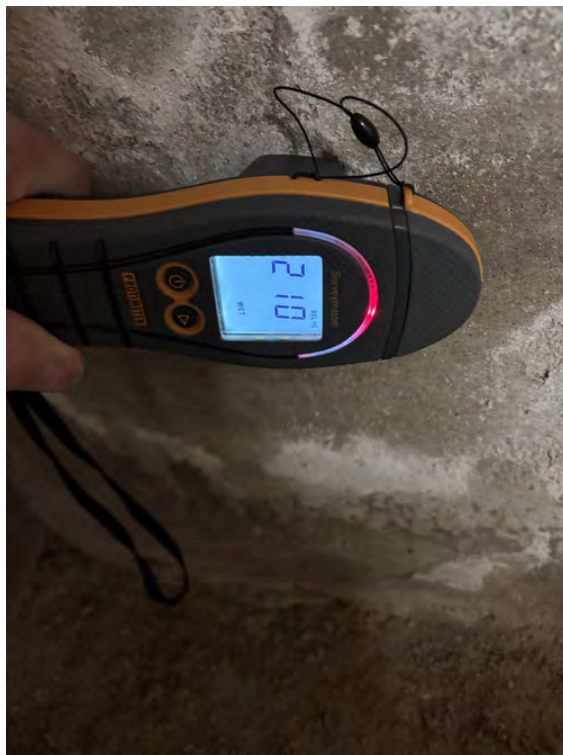
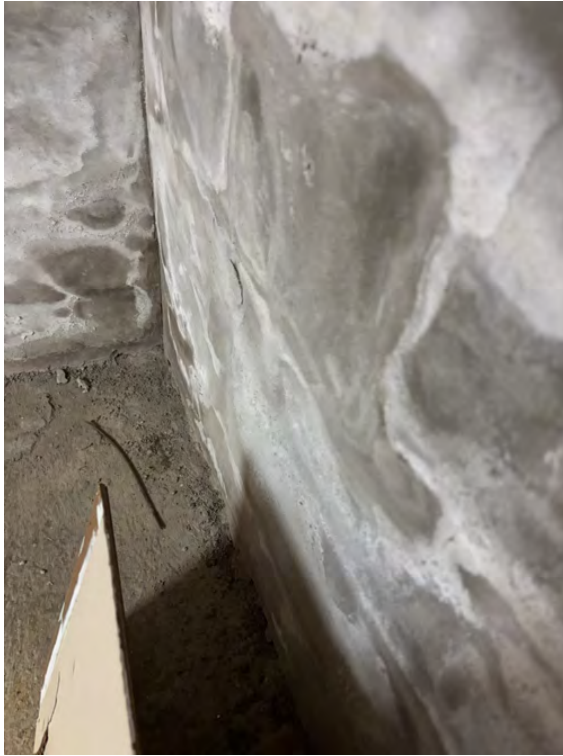
Det er videre registrert avskalling av puss saltutslag og fuktmerker på grunnmur innvendig. Indikative fuktmålinger med protimeter, viser forhøyede fuktutslag i murkonstruksjonen innvendig i kjeller. Målingene er indikative og bekrefter visuelle tegn til fuktpåvirkning. Kjeller fremstår som godt ventilert.

Forholdet skyldes med høy sannsynlighet fuktinntrengning fra omkringliggende masser som følge av sviktende, redusert funksjon i drenering og/eller utvendig fuktsikring av grunnmur.

Kontroll av drenering og fuktsikring anbefales. Tiltak må påberegnes, herunder etablering eller utskifting av drenering og utvendig fuktsikring. Videre anbefales utbedring av skadede overflater etter at årsak er utbedret.

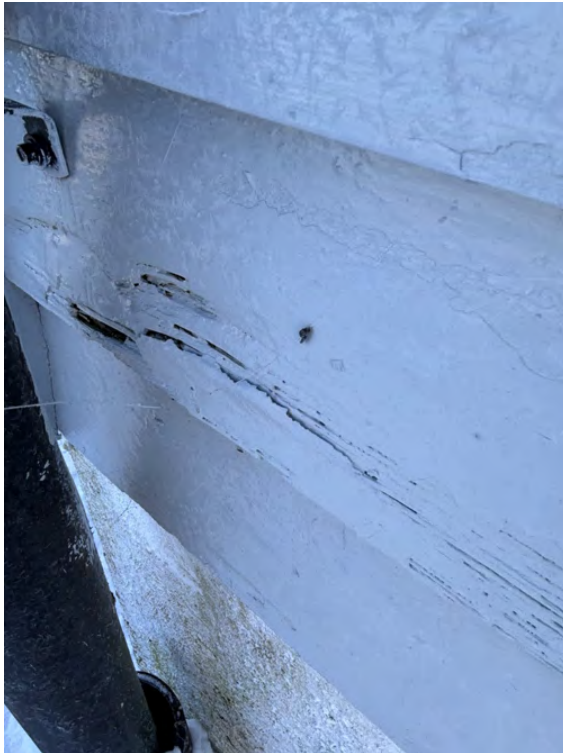
Trekledningen fremstår med normal elde og slitasje i forhold til byggeår, med stedvis værpåvirket og svekket overflatebehandling. Det er registrert enkelte lokale skader samt mindre råteskader. Kledningen er ikke luftet bak kledningsbordene. Dette vurderes å være i tråd med vanlig byggeskikk på oppføringstidspunktet (1972). Det er opplyst i egenerklæring at deler av yttervegg ved soveromsfasade er kledd om i 2021, og at vegg er etterisolert innvendig i forbindelse med dette arbeidet.

Manglende lufting gir økt risiko for fuktopphopning i kledningen, noe som kan redusere levetiden og bidra til utvikling av lokale råteskader. Kombinasjonen av værpåvirkning, svekket overflatebehandling og små

Det anbefales vask og vedlikehold av kledning. Lokale skader og mindre skadet trevirke bør skiftes ut. Ved bytte av kledning anbefales det å utføre denne etter dagens regler og etablere lufting

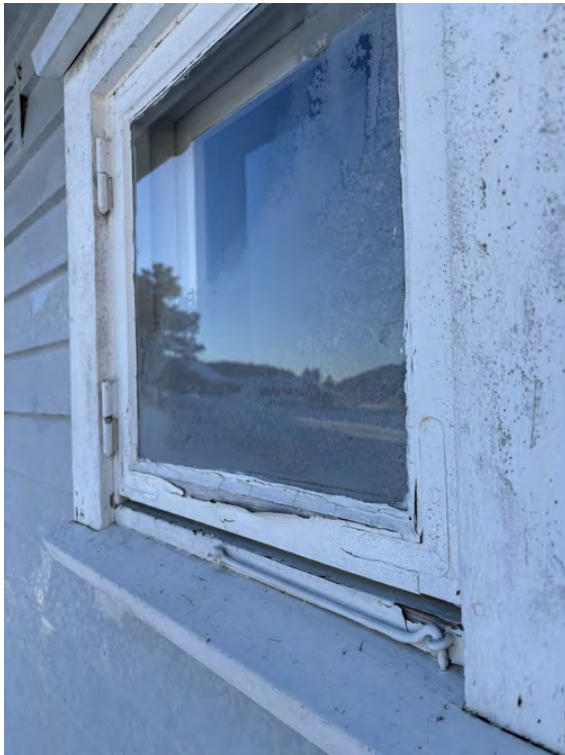
Vinduer og terrassedører fra byggeår 1972 har oppnådd eller passert forventet teknisk levetid. Det er registrert funksjonssvikt ved enkelte kjellervinduer som ikke lar seg åpne, samt aldersrelatert slitasje og vedlikeholdsbehov på flere vinduer, terrassedører og tilhørende beslag. Avvikene vurderes å skyldes naturlig nedbrytning av materialer over tid, jf. levetidsbetraktninger i SINTEF Byggforsk 700.320 – Intervaller for vedlikehold og utskifting. Utførelse med synlig og eksponert membran i overgang ved ytterdør kan være en sårbar konstruksjonsdetalj. Slike overganger er utsatt for fuktpåvirkning fra nedbør, snø og ismelting, og korrekt utførelse er viktig for å hindre fuktopptak i konstruksjonen.

Løsningen vurderes som en konstruksjon med usikker fuktsikring.

Øvrige vinduer, terrassedører og beslag med registrert slitasje og vedlikeholdsbehov anbefales vedlikeholdt, herunder overflatebehandling og justering, for å opprettholde funksjon og begrense videre nedbrytning. Det anbefales nærmere kontroll av utførelse ved snøfrie forhold for å verifisere korrekt avslutning og tetthet av membran og tilslutning mot ytterdør. Eventuelle mangelfulle løsninger bør utbedres for å sikre tilfredsstillende fuktsikring.

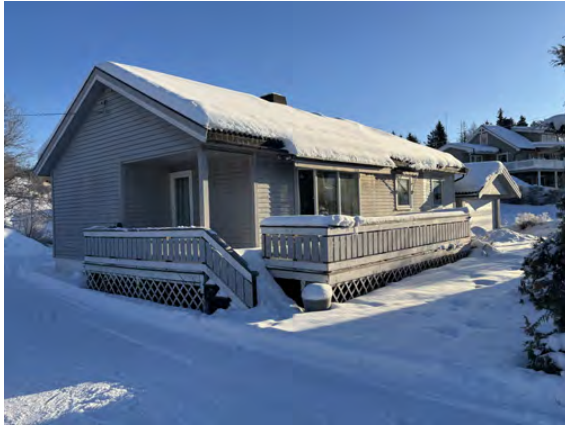
Terrassen er fundamentert på søylepunkter hvor det er observert forskalingsrør som fremstår som eternitrør. Eternitt kan inneholde asbest, som er et helse- og miljøfarlig materiale, og dette anses som et vesentlig avvik fra dagens referansenivå, jf. NS 3600:2018 pkt. 22.

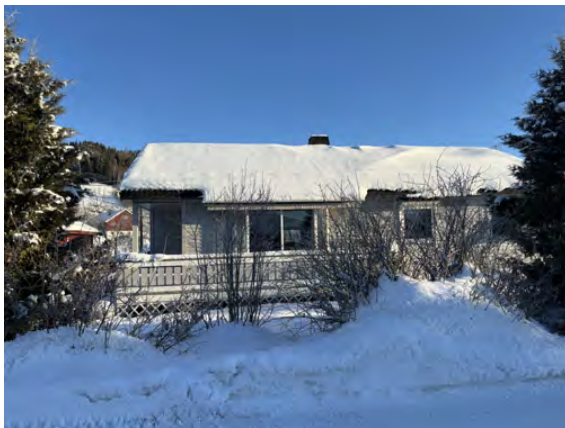
Taktekking med takstein antas å være fra byggeår og har derfor oppnådd en høy alder. Takstein har en forventet levetid på ca.30–60 år, og aldersmessig slitasje må forventes som følge av langvarig eksponering for vær og temperaturpåkjenninger. Dette kan over tid medføre redusert funksjon og økt risiko for skader og lekkasjer.

Det er observert fra bakken at skorsteinen er plate beslått. Det er ikke mulig grunnet snø og foreta inspeksjon. Det må foretas undersøkelse da det lar seg gjøre.

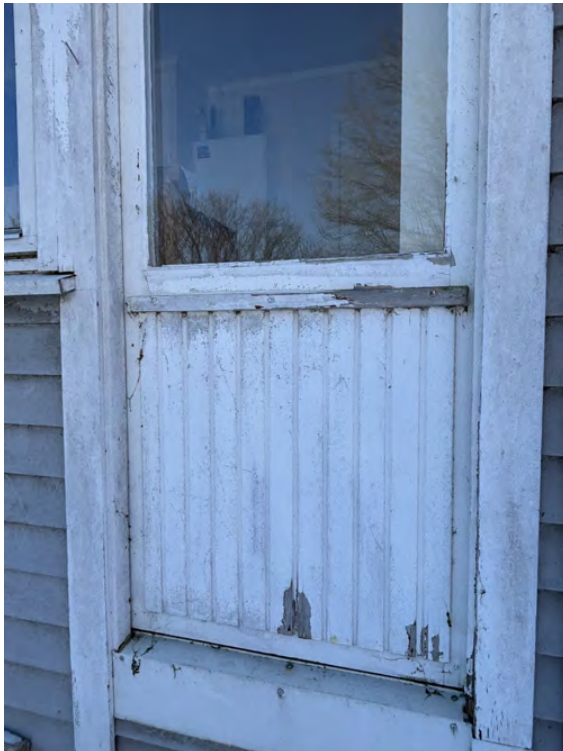
Mangler trapp

Gjelder bygging av ny trapp.
