# Romslig tomannsbolig | Halvpart av dobbel garasje | Nydelig sjøutsikt | 2 verandaer | God beliggenhet

Velkommen til Fidjeåsen 19 - En innholdsrik del av tomannsbolig med nydelig sjøutsikt.

Befaringsdato: 03.02.2025

Rapportdato: 04.02.2025

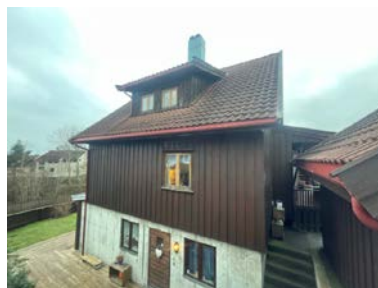
- Det er enkelte knekte taksten. Siden taket (takkonstruksjon, taktekking og skorstein) kun er observert fra bakkenivå, er vurderingen begrenset av dette. Det er ikke sikkerhetsmessig forsvarlig å bevege seg ut på taket eller observere fra stige grunnet stor høyde og is/snø på bakken (det er mulig å komme seg opp på taket fra Nr 21 men uten muligheter for sikring). Selv om det ikke er avdekket skader under befaringen, betyr ikke dette at det ikke foreligger skader som en besiktigelse på taket kan avdekke. Vær oppmerksom på denne risikoen. En undersøkelse av taket kan utføres av en fagperson under tilstrekkelige sikkerhetsforhold.

Enkelte stein ligger ikke ordentlig på plass.

- Lokal utbedring må utføres. Bytte takstein ved behov da det ved knekte stein er fare for vann på undertaket og fukt/råte i underliggende konstruksjoner.

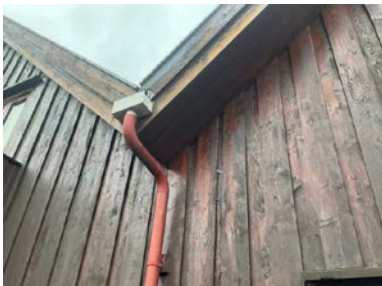
- Overvåk tilstanden jevnlig. For å få tilstandsgrad 0 eller 1 må beslag/renner/nedløp skiftes ut, men tidspunktet for når dette er nødvendig er vanskelig å si noe om.
- Det er ikke krav om utbedring av snøfangere opp til dagens krav.
- Utettheter i beslag vil på sikt kunne resultere i råte i undertak og/eller vann i underliggende konstruksjoner.
- Fare for snø fra taket ved manglende snøfangere.

Jevnlig kontroll, 2-4 ganger årlig bør påregnes.

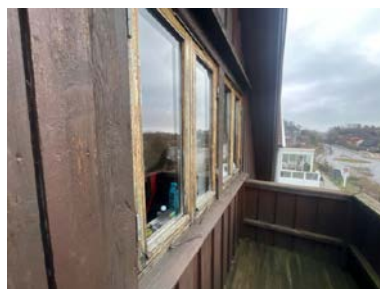
- Karmene i vinduer er slitte og det er sprekker i trevirket.

- Det må påregnes noe vedlikehold og at enkelte vinduer må skiftes ut.

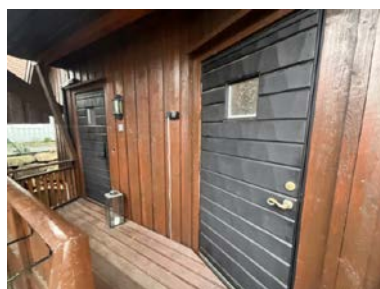
- Karmene i dører er værslitte utvendig og det er sprekker i trevirket.

- Det må påregnes noe vedlikehold og at enkelte dører må skiftes ut.

Det må påregnes vedlikehold av verandadørene.

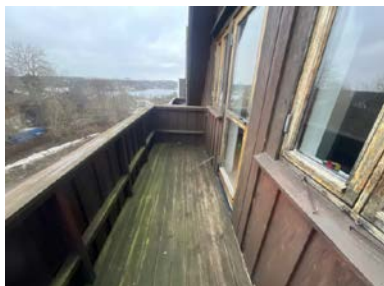
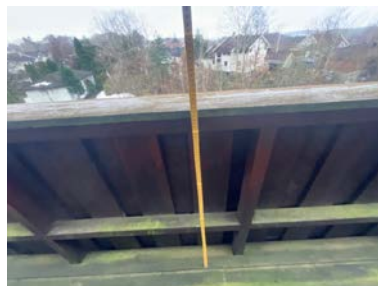
- Det er ikke krav om utbedring av rekkverkshøyde opp til dagens forskriftskrav.

Ved mye snø anbefales det å skuffe balkongen.

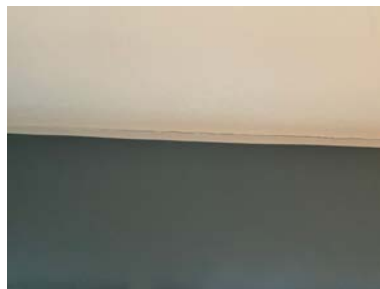
## TG 3 Etasjeskille/gulv mot grunn

Etasjeskiller er av trebjelkelag. Sannsynligvis er det støpt plate i 1. etasje.

- Målt høydeforskjell på over 20 mm innenfor en lengde på 2 meter. Tilstandsgrad 3 gis med bakgrunn i standardens krav til godkjente måleavvik.
- Målt høydeforskjell på over 30 mm gjennom hele rommet. Tilstandsgrad 3 gis med bakgrunn i standardens krav til godkjente måleavvik.

Avviket kan skyles mye vekt på etasjeskille i forbindelse med badegulvet og /eller ikke tilstrekkelig understøttelse.

Kostnadsestimater er satt for lokal oppretting av etasjeskille ved trappen.

**Kostnadsestimat: 100 000 - 300 000**

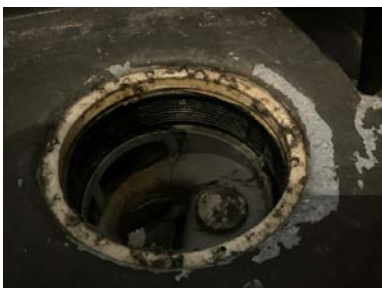
## 1. ETASJE > VASKEROM

### TG 1 Sanitærutstyr og innredning

- Elektrisk avtrekksvifte bør monteres for å lukke avviket.

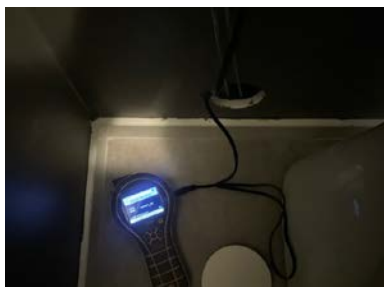
## 2. ETASJE > BAD 2.ETG

- Det er påvist at flisfuger har riss/sprekker.

- Fuger bør skiftes ut.

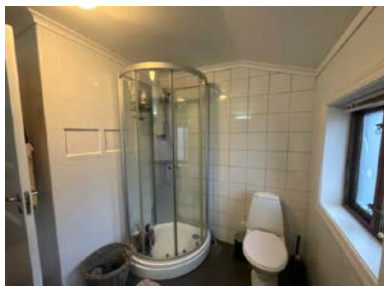
## 2. ETASJE > BAD 2.ETG

### TG 3 Overflater Gulv

- Det er påvist avvik på varmekilde.
- Målinger viser at det ikke er fall til sluk (motfall).

Det er kun en liten del av gulvet som har motfall, avviket har ingen betydning da det benyttes tett dusjkabinett. Hver obs på lekkasjevann.

Kostnad er satt på lokal utbedring av fallforholdene med nye fliser oppå gamle.

**Kostnadsestimat: 10 000 - 50 000**

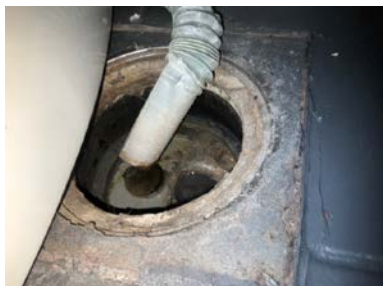
## 2. ETASJE > BAD 2.ETG

### **TG 1** Sanitærutstyr og innredning

Det er elektrisk styrt vifte.

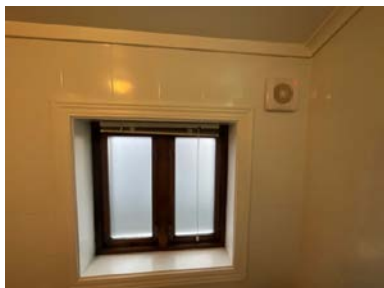
## 2. ETASJE > BAD 2.ETG

Hulltaking er foretatt uten å påvise unormale forhold. Hulltaking er foretatt i soverom bak våtsone for dusjkabinettet. Fuktivotemåling (vekt%) i konstruksjonen ble målt til under 6.

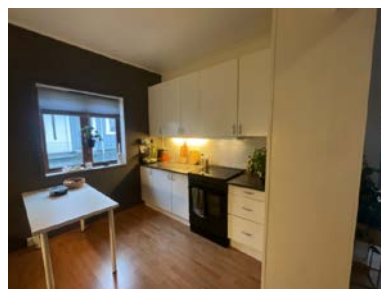
### 1. ETASJE > KJØKKEN

#### Avtrekk
