Tilstandsrapport

Seksjonsleilighet

Skaubovegen 10 C, 2840 REINSVOLL

Befaringsdato: 14.02.2025

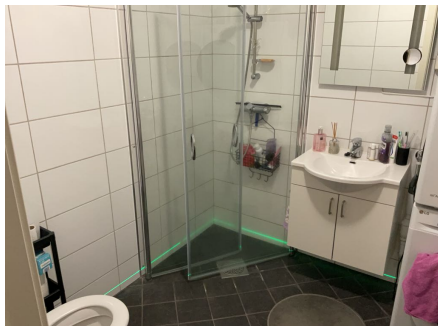
UNDERETASJE > BAD/VASKEROM

TG 1 Overflater vegger og himling

Det er ikke behov for utbedringstiltak siden våtrommet fungerer i dag, men skader/ følgeskader kan oppstå på eldre ikke fuktsikre våtrom.
