Haugabakken 6, 7200 KYRKSÆTERØRA

**Velholdt enebolig med stor tomt  
sentralt beliggende på  
Kyrksæterøra | Tilbygd &  
oppgradert 2018-2020 | 2 garasjer**

Befaringsdato: 13.12.2023    Rapportdato: 29.01.2024    Oppdragsnr.: 20704-1314    Referansenummer: CQ3275  
Autorisert foretak: Midt Norsk Takst AS    Sertifisert Takstingeniør: Svenn Marius Skålvik    Vår ref: Svenn Marius Skålvik

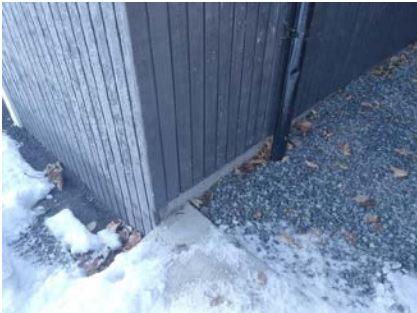
Sorte aluminiums takrenner, nedløp og heldekkende pipebeslag med topphatt. Sort takstige opp til pipe. Nedløp er tilkoblet avløp i grunn. Nedløp, beslag og takteking er snødekt, alder eller materiale er kjent og derfor vurdert ut fra alder. Kontroll bør foretas når det er mulig.

Takvann ført til rør i terreng

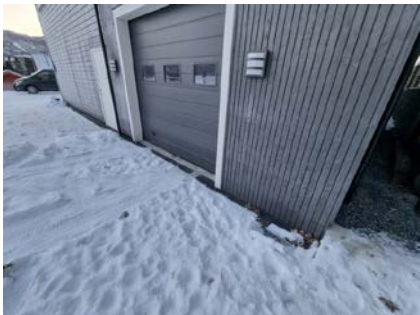
**Vurdering av avvik:**  
• Det er ingen eller liten lufting i nedre kant av kledning mot grunnmur.

Kledning på bakre del av garasje går nesten helt ned til terreng

- Lokal utbedring bør foretas for å øke avstanden mellom terreng og bordkledning.
- Ikke behov for umiddelbare tiltak vedrørende lufting på kledning, det må gjøres om det skal byttes kledning eller om bruk av bolig endres, så må dette holdes under oppsikt.

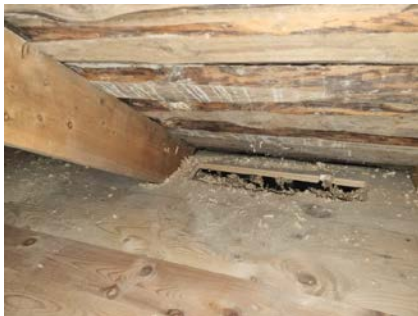
- Det er påvist fuktskjolder/skader i takkonstruksjonen.
- Det er begrenset/dårlig ventilering av takkonstruksjonen.

- Ikke tilgang for inspeksjon til flat himling på allrom
- Kottluker har ikke pakninger og har ingen lås, det kan føre til at varm fuktig luft fra boligen stiger opp på loftet og forårsaker fuktskader.

Lufting er etablert av G-Bygg etter befaringen. Kontrollert 17.01.2024 på kott

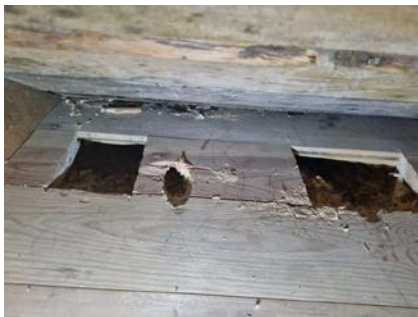
Lufting er etablert av G-Bygg etter befaringen. Kontrollert 17.01.2024 på kott

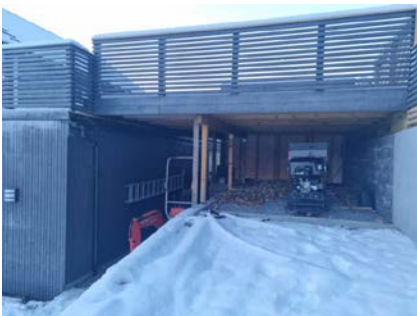
Veranda/terrasse er etablert over isolert rom/oppholdsrom. Dette er en konstruksjonsmetode med økt fare for skader, som blant annet forutsetter bruk av dampsperre mot oppvarmet rom for å unngå kondensskader. Det finnes ingen detaljert dokumentasjon på hvordan veranda over oppvarmet rom er bygget opp og er vurdert ut fra alder selv om det ligger snø på verandadekket. Ved bruk av avrenningsplater i stål/plast kan kondens oppstå ved større temperaturforskjeller.

Lagerrom under veranda med gjennomgang til gapahuk/utestue

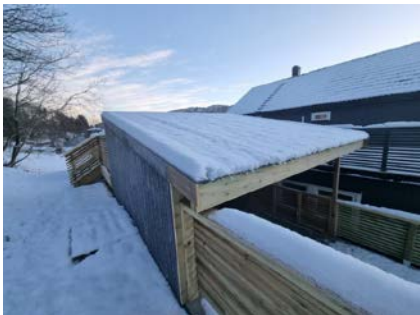
Gapahuk, bindingsverk i vegg med liggende kledning, pulttak med stålplatetekking. Singlet dekke. Gjennomgang til overbygd utebod. På grunn av snø er gapahuk vurdert ut fra alder. Taktekking er snødekt, alder eller materiale er kjent og derfor vurdert ut fra alder. Kontroll bør foretas når det er mulig.

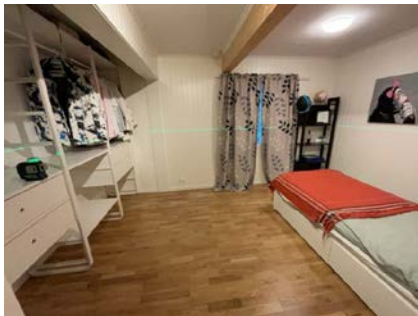
#### 1. etasje

- Dette er ikke uvanlig for boliger av sådan alder, og skyldes normalt noe underdimensjonering/ ujevn dimensjonering av materialer.

Plassering av laser ved kontroll av soverom 2. Det er målt 16 mm høydeforskjell gjennom rommet. TG 2

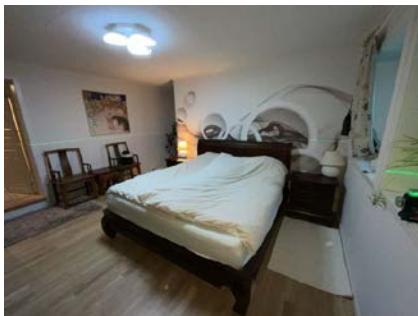
#### 1. etasje

Plassering av laser ved kontroll av soverom 3. Det er målt 7 mm høydeforskjell gjennom rommet. TG 1

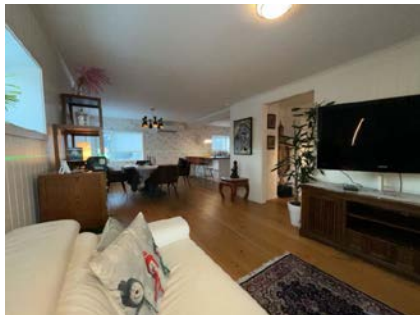
Plassering av laser ved kontroll av allrom 2. Det er målt 15 mm høydeforskjell gjennom rommet. TG 2

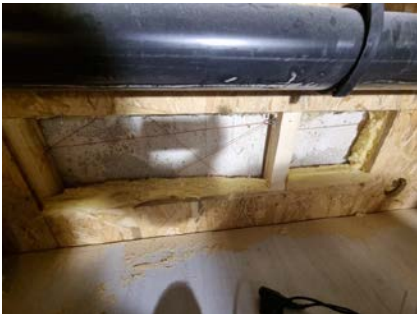
- Det er påvist indikasjoner på noe fuktgjennomtrenging inn i kjellermur.
- Det er påvist indikasjoner på noe fuktgjennomtrenging i kjellergulv.
- Kjeller har begrenset ventilering/luftgjennomstrømming.

- Saltutslag er synlig i teknisk rom og kan ha sammenheng med dårlig ventilering.  
- Det er målt noe forhøyde fuktavvik ved hulltaking bak fryser som bør holdes under oppsikt over tid.

Kontroll av bunnsvill under trapp etter at det er etablert kontrolluke i vegg. Det er målt 15,1% 23.01.2024

Oversikt kontrolluke under trapp. Her vises oppbygging av vegg.

- Det påviste fuktnivå gir grunn til å overvåke konstruksjonen jevnlig for å se utvikling over tid, og eventuelt foreta tiltak for å unngå fuktskader.

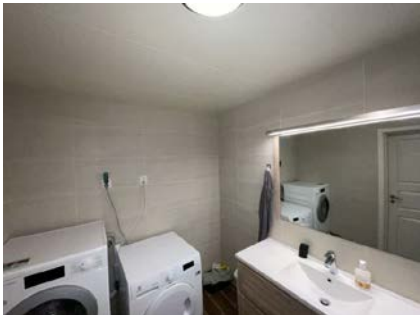
Oversikt gulv

- Det er påvist avvik i krav til høydeforskjell/fall-løsning på våtrommet.
- Det er påvist avvik i fallforhold til sluk i forhold til krav i forskrift på byggetidspunktet.
- Det er mulighet for at det kan forekomme vannlekkasje på våtrommet hvor vann ikke vil gå til sluk.

- Vær oppmerksom ved bruk. For å få tilstandsgrad 0 eller 1 må gulvet bygges om, for å få riktig fall til sluk. Det vil imidlertid sjelden være økonomisk rasjonelt som et enkeltstående tiltak. Ved en eventuell renovering, påse at våtrommet bygges med riktig fall til sluk.
- På grunn av lite fall på gulv bør det monteres vannføler med tilkobling til automatisk vannstoppeventil for å sikre at evt. lekkasjevann ikke går ut til tilstøtende rom.

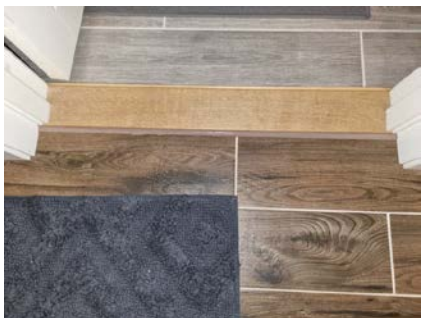
Fuge er lagt mot dørterskel

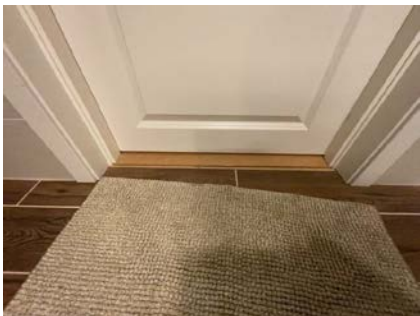
Tilluftspalte under dør

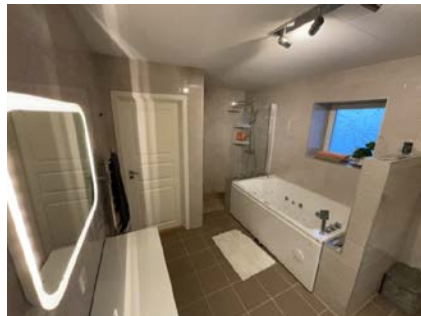
Oversikt bad og gulv

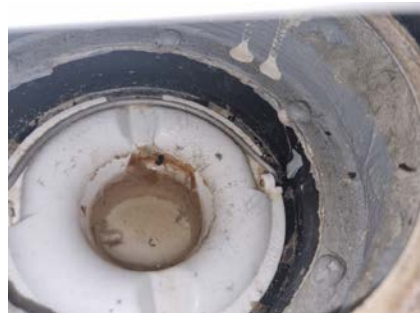
Sluk under badekar

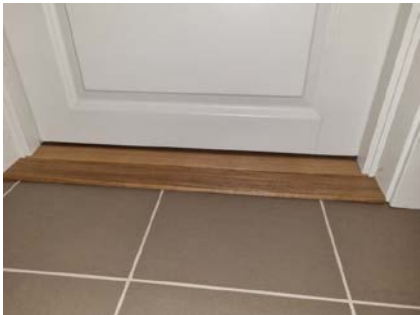
Tilluftsspalte er etablert ved å montere ny dør i 2024

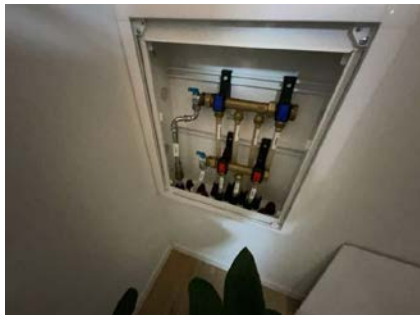
Vannfordelingsskap på soverom med avrenning til teknisk rom

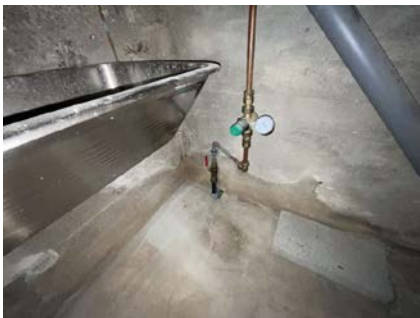
Hovedstoppekrane med reduksjonsventil i teknisk rom

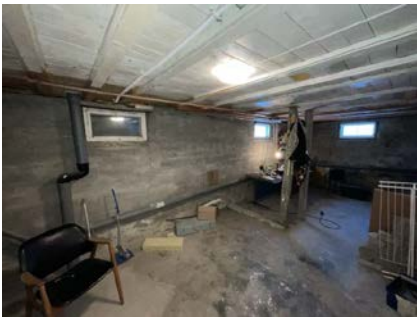
- Det er påvist mangelfull ventilasjon på ett eller flere rom i boligen.

Oversikt teknisk rom som ikke har tilfredsstillende lufting

- Ventilasjonsløsningen må utbedres.
- Det bør etableres veggventiler/vindusventiler i alle oppholdsrom som ikke har det.

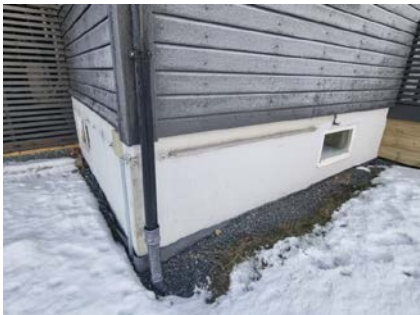
- Grunnmuren har sprekkdannelser.

- Mindre sprekker i murpuss

Svinnsprekker i puss på grunnmur fra byggeår

- Ikke behov for umiddelbare tiltak, men svinnsprekker bør overvåkes over tid og tiltak må vurderes ut fra hvordan dette utvikler seg.
