# Tilstandsrapport

Boligbygg med flere boenheter

Sandhorngata 40 B, 8008 BODØ

Befaringsdato: 21.05.2025

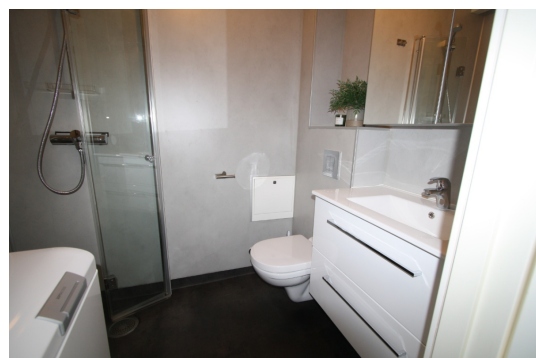
### 2.ETG > BAD

Bad med belegg på gulv med gulvvarme og våtromsplater på vegger, wc på vegg, servant i servantskap, dusj på vegg med dusjvegger og plass for 45 cm vaskemaskin. Mekanisk avtrekk.

#### ! TG 2 Overflater vegger og himling

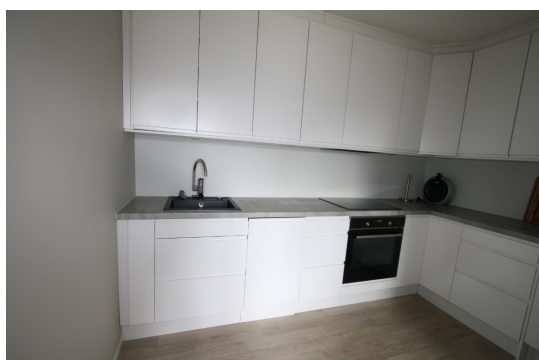
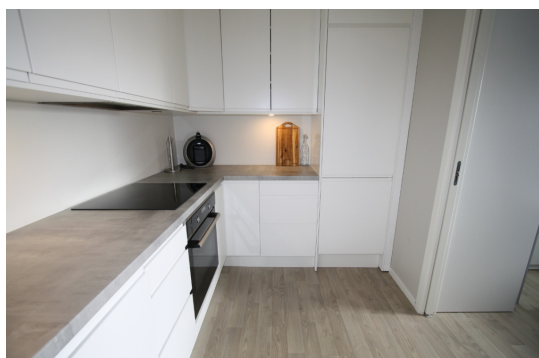
### 2.ETG > KJØKKEN

Kjøkkeninnredning i type hvit slett utførelse, godt utbygget med benker og takhøye overskap. Innebygget komfyr, komfyrtopp, 45cm oppvaskmaskin og kjøle/ frysenskap. Mekanisk avtrekk fra komfyrplass

#### ! TG 1 Avtrekk
