Ekornveien 14, 2480 KOPPANG

**Koselig og gjennomgående
oppusset enebolig med sentral
beliggenhet. Gode solforhold og
flott utsikt! Fint terrasseområde!**

6. Hovedrapport

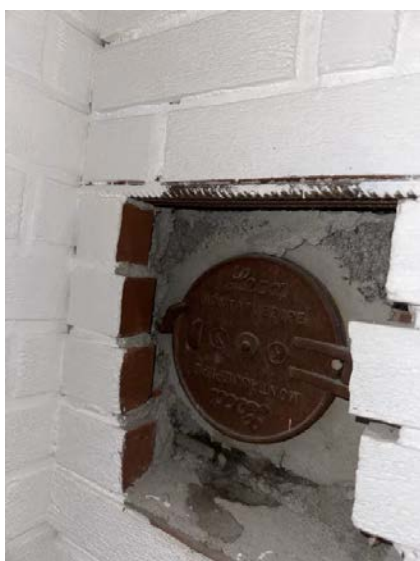
Sotluke plassert i kjeller på soverommet.

Med bakgrunn i påviste avvik og for en vurdering av eventuelle tiltak anbefales en ytterligere kontroll av pipa/ildsteder utført av brann- og feiervesen.

Inspeksjon og vurdering av pipe over tak anbefales når forholdene gjør det mulig.

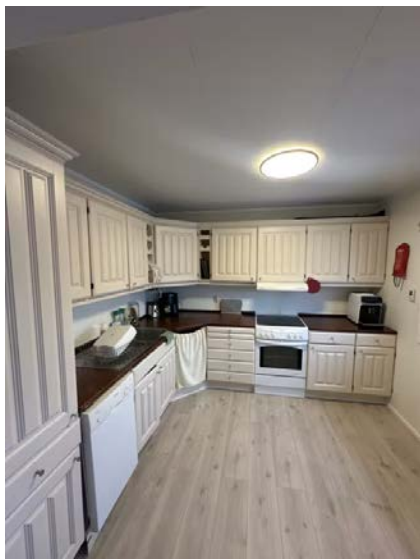
Viser kjøkkeninnredning og hvitevarer.

Er det påvist skader på kjøkkeninnredning utover normal slitasje? Ja

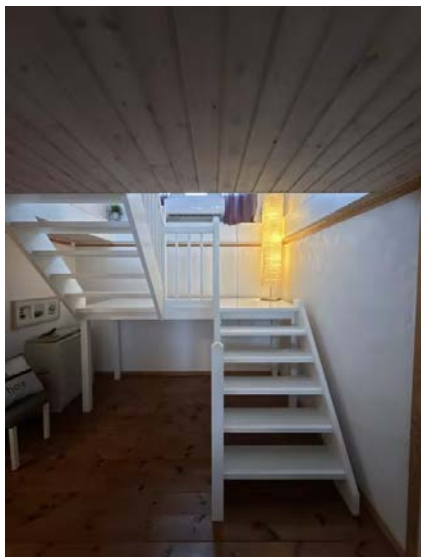
Viser åpen tretrapp mellom etasjene.

Åpning i trapp anbefales sikret med rekkverk.

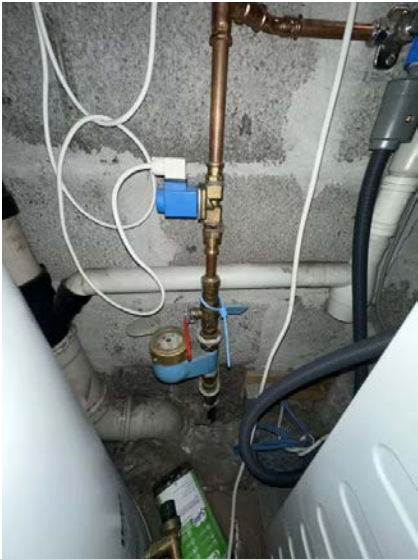
Viser vanninntak, vannmåler og hovedstoppekran.

Ingen avvik eller skader ble registrert, generelt anbefales regelmessig testing av hovedstoppekran for å kontrollere at den stenger ved en eventuell lekkasje.

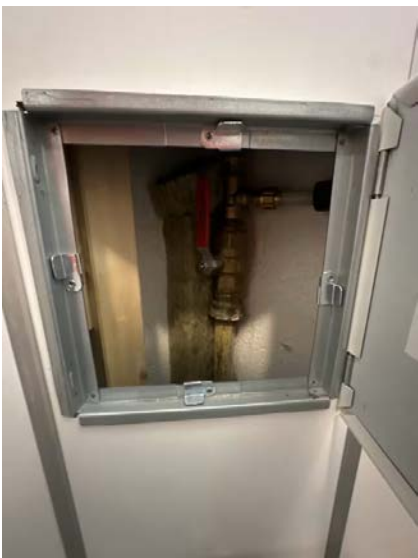
Avstengning av kaldtvann for bad i sokkeletasje med hovedstoppekran i luke på bad.

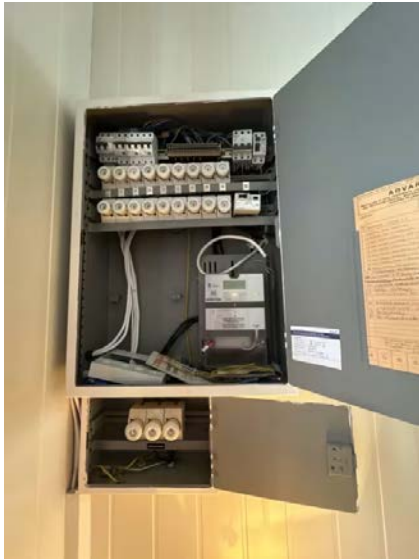
Viser sikringssskap, 3-fas inntak med 63 A hovedsikring, skrusikringer, jordfeilautomater og kursfortegnelse.

Samsvarserklæring på tidligere utført arbeid bør fremskaffes.

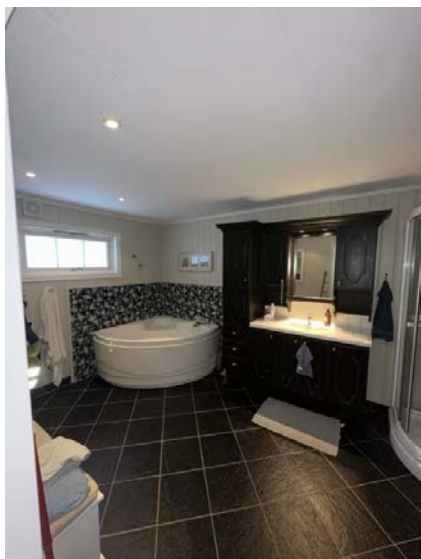
Viser bad i 1.etasje

Det er benyttet uegnede materiale i våtsonen (mdf) som ikke vil tåle belastning av fritt vann og fuktighet.

Manglende silikonfuge i overgang innredning/vask og badekar/fliser.

Det registreres misfarging i fuger og fugemasse.

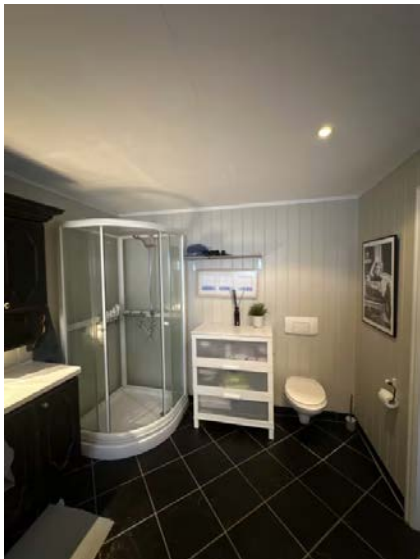
Viser bad i 1.etasje

Tilstandsgrad 2 er satt med bakgrunn i alder på tettesjikt og derav økt risiko for lekkasjer.

Det er ikke etablert noen dreksåpning for synliggjøring av eventuell lekkasje fra innebygget sistene, og det er ikke framlagt noen dokumentasjon på annen godkjent løsning.

Det anbefales å fortsatt benytte et dusjkabinett for å unngå ytterligere fuktbelastning fra fritt vann på gulv og vegger.

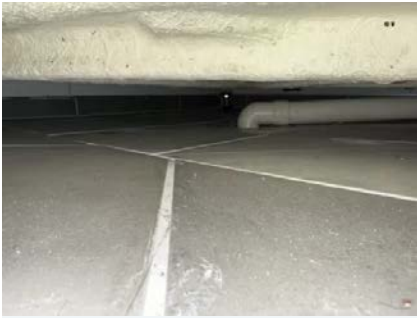
Det er ikke adgang til sluk slik at inspeksjon og kontroll av sluk kan ikke gjennomføres.

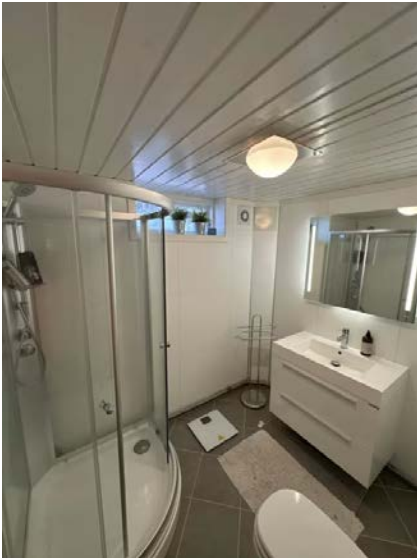
Viser bad i sokkeletasje

Det registreres "bom" i gulvflis ved dusjkabinett (mangelfull heft mot underlag).

Karmlist og foringer på vindu er ikke fuktbestandig. Dusjkabinett forhindrer direkte vannsprut.

Det er stedvis ikke montert bunnlist under baderomsplater i våtsonen, noe som avviker fra monterings anvisninger.
Våtromsplatene ved dør virker noe mangelfullt festet.

Det anbefales å fortsatt benytte et dusjkabinett for å unngå ytterligere fuktbelastning fra fritt vann på gulv og vegger.

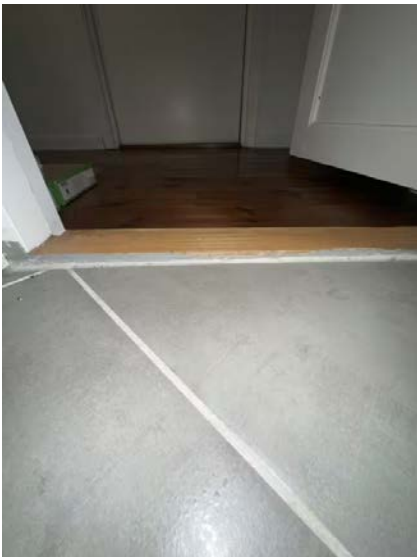
Synlig oppbrett av membran ved døråpning. Anbefales klemt med list.
