Skavikveien 37, 9300 FINNSNES

**Vedlikeholdt enebolig med fin  
beliggenhet i barnevennlig  
boligfelt, garasje og utleie.**

**Salgsobjekt:** Enebolig  
**Eierform:** Eiet  
**Byggeår:** 1976  
**BRA-i/BRA Total** 140/190 kvm  
**Tomtstr.:** 478.4 m<sup>2</sup>  
**Soverom:** 4  
**Antall rom:** 6  
**Gnr./bnr.** Gnr. 46, bnr. 227  
**Oppdragsnr.:** 1901250088

# Tilstandsrapport - NS 3600

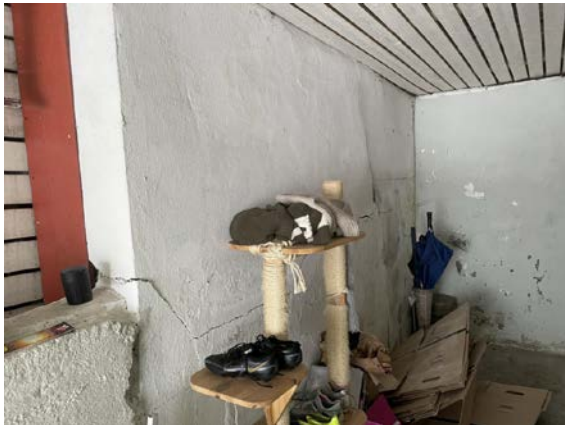
Det er store riss og sprekker. Observerte skjevsetninger og tydelig pågående setningsutvikling.

Støttemur ved atkomst til kjellerleilighet.
